بهینه‌سازی ملات‌های سنتی پایه آهکی برای جایگزینی سیمان در راستای حفاظت سازگار از معماری صخره‌کند روستای تاریخی کندوان

چکیده

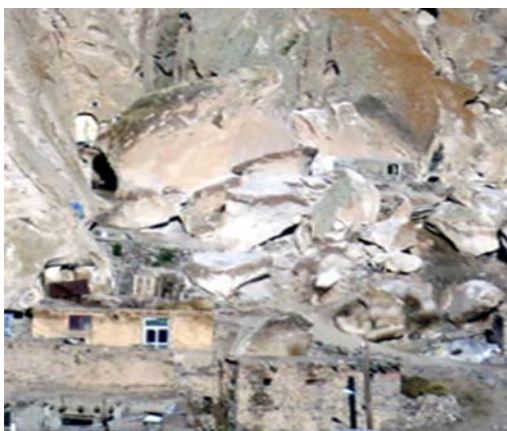
کندوان ۱۳۷۵

کندوان ۱۳۸۴

ت ۳. نمایی از معماری صخره‌ای کندوان و یکی از کران‌های ویران شده.

براساس نظریه‌های موجود از دوره ایلخانی تا به حال مردم در خانه‌های کله‌قندی آن ساکن بوده‌اند (مصاحبه با عمرانی، ۱۳۹۵). به‌واسطه خانه‌های حفرشده در دل صخره‌های توفی سربرافراشته در دامنه کوه آتشفشان سهند روستای کندوان به سال ۱۳۷۶ در فهرست میراث فرهنگی کشور ثبت گردیده و هم اکنون از مهم‌ترین جاذبه‌های گردشگری شمال غرب کشور است. اما متأسفانه امروزه معماری صخره‌کند دچار تخریب و فرسایش شدید در سطوح بیرونی گشته است که این امر به‌واسطه دارا بودن تخلخل بالا، دوام کم و توان ذاتی پایین سنگ توف آتشفشانی مورد نظر برای مقاومت در برابر پدیده‌های مختلف هوازدگی و فرایندهای ناشی از تأثیر آب است (امینی بیرامی و دیگران، ۱۳۹۴). عوامل تخریبی باعث گردیده است که آسیب‌هایی از قبیل تورم و تاول شدن^۱، لایه لایه شدن^۲، فروپاشی دانه‌ای^۳ و پودری شدن^۴ (تصویر شماره ۲) نمایان گردند که در برخی موارد به‌همراه عوامل سازه‌ای موجب ویرانی کلی خانه‌های سنگی گردیده است (تصویر شماره ۳).

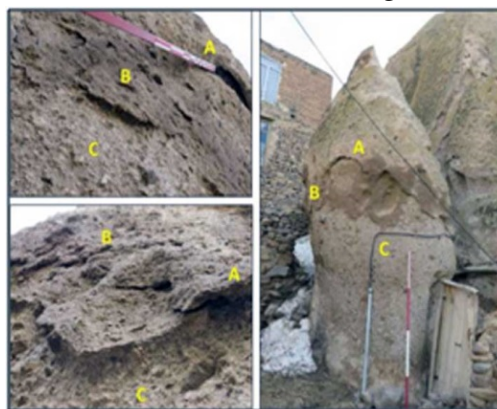
ت ۲. گونه‌های آسیب در معماری صخره‌ای کندوان. (A) تورق شدید، (B) از دست رفتن زمینه، (C) تغییر رنگ و تاول.

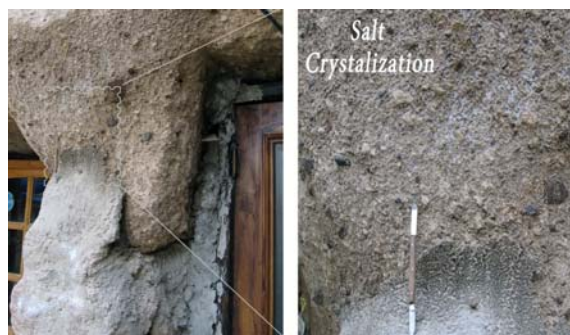
ت ۵. شکستگی نمک حاصل از کاربرد وسیع سیمان در عایق کاری و پوشش معماری صخره‌کند.

بررسی میدانی، مستندنگاری روستای کندوان براساس فرم‌های ارزیابی محیطی در آبان سال ۱۳۹۳ انجام گرفت. نتایج نشان داد مهم‌ترین عوامل تخریب در کران‌های سنگی روستای کندوان به ترتیب اثرگذاری عبارتند از: (۱) عوامل انسانی، (۲) موقعیت زمین‌شناسی، (۳) شرایط اقلیمی منطقه، (۴) عوامل ذاتی سنگ و (۵) تجمع زیستی که تشدید عوامل فوق در طی چند دهه اخیر باعث گسترش فرایند تخریب گردیده است. تعمیرات با ملات ماسه-سیمان در روستای کندوان (تصویر شماره ۵)، باعث تشدید تخریب به واسطه جذب و نگهداری آب در سطح سنگ و تولید نمک‌ها گردیده است. همچنین با تغییراتی که در سبک زندگی ساکنین با دادن انشعاب‌های آب، برق و تلفن به کران‌ها و متعاقب آن استفاده از گاز مایع به جای آتش روی داده است، به غیر از تغییرات در منظر طبیعی و ناهمگنی بافت، موارد فوق منجر به تخریب فراوان خانه‌های سنگی در راستای مدرن شدن روستا گردیده است.

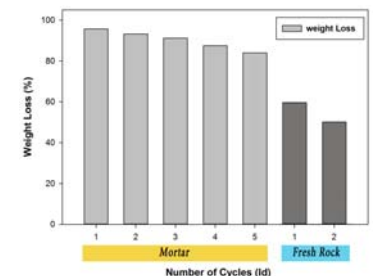
ملات منتخب	سنگ کندوان	شاخص دوام وارفنگی	
	مرحله ۱ (٪)	۹۵/۶۴	۵۹.۵۹	
	مرحله ۲ (٪)	۹۳/۲۳	۴۹.۹۹	
مرحله ۵ (٪)	۸۲/۰۲	۰		
میزان باقی مانده سنگ کندوان در مقایسه با ملات منتخب در چرخه‌های دوام داری

خواص مکانیکی و شاخص دوام وارفنگی مقادیر بالای کاهش وزن در چرخه‌های سایش و تر و خشک شدن را نشان می‌دهد. اینکه سنگ‌های مورد نظر به چه میزان مستعد تخریب بوده براساس جدول استاندارد از با دوام تا خیلی ضعیف تقسیم‌بندی می‌شود. در این زمینه تقسیم‌بندی‌های متفاوتی وجود دارد، همچنین فرانکلین و چاندرا (۱۹۷۲) سنگ‌ها را براساس شاخص دوام اولین مرحله رده‌بندی نموده‌اند (Franklin and Chandra 1972). در صورتی که در دومین مرحله با استفاده از آب معمولی 20°C به دست آید گمبل رده‌بندی از شاخص و دوام وارفنگی برای سنگ‌ها ارائه می‌دهد (Gamble 1971:57). براساس این طبقه‌بندی‌ها، سنگ کندوان در تقسیم‌بندی ضعیف (Gamble 1971:57) و

متوسط (Franklin and Chandra, 1972) قرار می‌گیرد و ملات منتخب براساس تقسیم‌بندی گامبل در رده کم مقاوم تا حدودی مقاوم و براساس تقسیم‌بندی فرانکلین و چاندرا در رده خیلی مقاوم قرار می‌گردد. مقایسه میان نتایج حاصل از مقاومت فشاری تک محوری در رابطه با سنگ کندوان و ملات منتخب نشان می‌دهند ملات منتخب در حالت خشک تا ۴ برابر و در حالت خیس و اشباع از آب تا ۶ برابر نسبت به سنگ کندوان از مقاومت بیشتری برخوردار است. همچنین مقاومت ملات استاندارد آهک پوزولانی بایستی بعد از ۲۸ روز که در زیر آب فرآوری و آماده‌سازی می‌گردد مقاومت فشاری تک محوری آن در حدود 6MPa باشد (Torraca 2009, p.56). ملات منتخب و ارائه شده در این تحقیق دو برابر این مقاومت را احراز می‌کند (جدول شماره ۷).

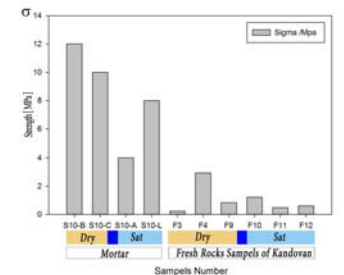
ملات منتخب	سنگ کندوان	مقاومت فشاری تک محوری	
	۱۲	۲	در حالت خشک (MPa)	
	۸		در حالت (اشباع) MPa

مقایسه عددی مقاومت فشاری تک محوری در نمونه‌های ملات منتخب با سنگ کندوان در حالت خشک و اشباع از آب.		جهت شکست متداول و معمول کلیه نمونه‌های سنگ کندوان و ملات منتخب
