# استحکام بخشی لرزه‌ای ابنیه خشتی روستایی

## (مطالعه موردی: روستای تاریخی اصفهک - طبس)

چکیده

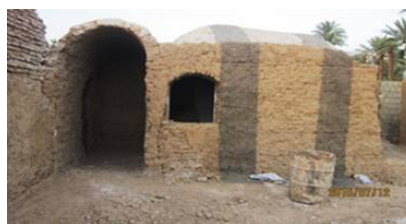
ت 2. جزئیات اجرایی طرح الف (پارسی و منصور، 1395).

طرح الف: این طرح هم‌اکنون به همت مردم محلی و مالکین در بافت خشتی روستا در حال اجرا است. در آن از مش ژئوگرید، به‌منظور یکپارچه کردن اجزای باربر ساختمان (در دو وجه دیوار و تاق)، استفاده شده است. همچنین برای جلوگیری از رانش تاق‌ها و کنترل حرکت جانبی آن‌ها از کلاف‌های چوبی از نوع چوب تبریزی در راستای موازی با تاق استفاده شده و برای اتصال این کلاف‌ها از میلگردهای فولادی نمره 12 به فاصله هر 1.5 یا 2 متر (به‌صورت عمود بر کلاف‌های چوبی) بهره گرفته شده است. با توجه به بودجه محدود مالکین، تلاش شده است تا با قرار دادن مش به‌صورت غیرپیوسته در مقاطعی از دیوارها و تاق‌ها، میزان هزینه صرف شده را کاهش دهند. همچنین در رابطه با اتصال ساختمان به زمین و خشتی نمودن ضعف فقدان فونداسیون، ابتدا پیشنهاد شد که با ایجاد پی شفته آهکی و همچنین اتصال دیوار به پی به‌وسیله میلگرد و بولت این ضعف برطرف شود، اما در حین اجرای پروژه تصمیم بر این شد که تنها از طریق امتداد یافتن مش دیوارها و فرو بردن آن به داخل زمین و اجرای شفته آهک، این مسئله را به‌طور ارزان‌تری حل نمایند (تصویر شماره 2).

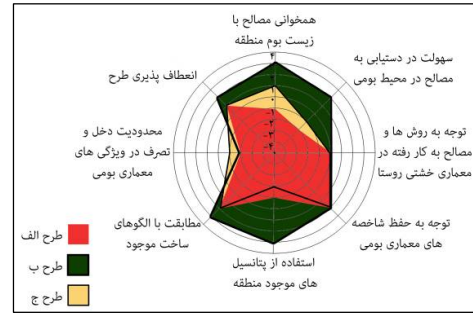
ن 3. مقایسه طرح‌ها از نظر سازگاری با معماری بومی (نگارندگان، 1395).

آن‌هایی است که دارای مداخله کمتری بوده و با خصوصیات و ارزش‌های میراثی سازگارتر است (فیلدن و یوکیلتو، 1388: 233). در میان طرح‌های پیشنهادی، طرح ب به علت استفاده از پتانسیل‌های موجود منطقه و استفاده از مصالح طبیعی و بوم‌آورد (الیاف درخت خرما و چوب)، هم‌خوانی مناسبی با زیست‌بوم منطقه دارد. همچنین طرح مذکور انعطاف‌پذیری بیشتری نسبت به خصوصیات فضایی که در آن مورد استفاده قرار می‌گیرد، خواهد داشت. چرا که دارای جزئیات ساده‌تر اجرایی می‌باشد. حتی در مورد پاشنه‌های شفته آهکی در پای دیوار، بسته به محدودیت فضایی می‌توان آن‌را در کد ارتفاع پایین‌تری قرار داد (نمودار شماره 3).

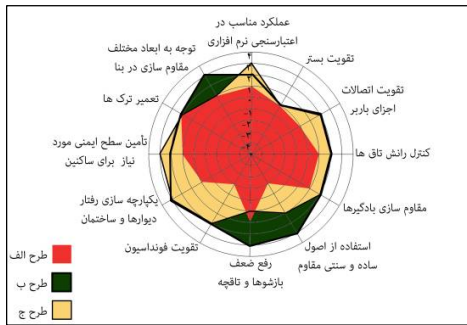
ن 6. مقایسه طرح‌ها از نظر رعایت اصول سازه‌ای (نگارندگان، 1395).

هر طرح مقاوم‌سازی زمانی خواهد توانست اهداف سازه‌ای مدنظر را برآورده کند که براساس پوشش بهتر نقاط ضعف اصلی سازه، طراحی شده باشد. در مورد ابنیه تاریخی خشتی روستای اصفهک، فقدان فونداسیون، اتصالات ضعیف اجزای باربر (دیوار به دیوار و دیوار به تاق)، عملکرد غیر یکپارچه ساختمان، ایجاد تنش در اطراف بازشوها و همچنین رانش تاق‌ها و بادگیرها از جمله مهم‌ترین نقاط ضعف این ساختمان‌ها محسوب می‌شود. در طرح الف به مسئله فقدان فونداسیون توجه چندانی نشده است و سعی شده با استفاده از امتداد یافتن مش در پای دیوار به داخل زمین این ضعف برطرف گردد که کارایی مناسبی نخواهد داشت اما در طرح‌های ب و ج فلسفه استفاده از پاشنه شفته آهکی با لاشه‌سنگ به‌منظور وزن دادن به پای دیوار، عریض نمودن

مقطع انتقال بار از دیوارها به زمین و جبران نبود فونداسیون می‌باشد. در طرح الف استفاده از مش ژئوگرید به صورت منقطع و حساب نشده و بدون محاسبات سازه‌ای، چندان تأثیری در یکپارچه‌سازی دیوارها و توزیع تنش‌های کششی ندارد اما در طرح‌های ب و ج اجرای سرتاسری ایفای درخت خرما و مش ژئوگرید در دو وجه دیوارها و تاق‌ها عملکرد مثبتی را در این زمینه رقم زده است. در طرح الف رفع رانش تاق‌ها با استفاده از کلاف‌های چوبی که به وسیله میلگرد به یکدیگر متصل شده بودند انجام گرفته است و در واقع میلگرد نقش کش را ایفا می‌کند و نیروی کششی را خنثی می‌نماید اما این مسئله مستلزم آن است که این میلگرد در پاکار تاق و در جایی که نیروی کششی موجود است نصب گردد در حالی که در مواردی می‌توان مشاهده کرد که این میلگرد کششی در نقاطی پایین‌تر و نامناسب قرار گرفته است و دیوارهای زیر تاق را به یکدیگر متصل می‌نماید و نقشی در کنترل رانش تاق ندارد (نمودار شماره 6).
