مطالعه ساختار معماری و سیستم آبرسانی حمام دستکند روستای تاریخی کهنمو شهرستان اسکو

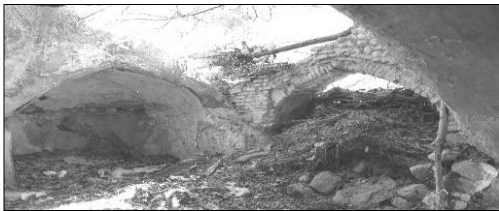
ت ۱۲. صفه شرقی و ورودی گرمخانه از رختکن حمام
صخره‌ای کهنمو

به این نتیجه رسیده است که تعریف فضای ورودی و بینه، در جهت انطباق و همخوانی فضای معماری دستکند، باید به صورت مصنوع باشد و علاوه بر آن، این روش، تعریف معماری کاربردی در محل زیست انسانی را برای دعوت به یک فضای معماری دست‌ساخت انسان را شامل می‌گردد. بلافاصله پس از ورود به این فضا، اشکال معماری ایرانی در ایجاد قوس‌های پوششی به عنوان اشکال هندسی مقاوم، در انتقال بارهای حاصله از لایه‌های پوششی دیده می‌شود. با شروع معماری دستکند بعد از ورودی الحاقی و بخشی از الحاقات بینه با مصالح آجری، به نظر می‌رسد که معمار سازنده ابتدا فضایی در مجاورت هشتی ورودی به شکل گنبد کلمبو ایجاد کرده است که هدف آن ایجاد چهارصفه بوده است، این شبه گنبد با نورگیری در رأس آن، در چهار جهت دارای صفه هست که به عنوان محل نشیمن یا فضایی به عنوان رختکن کاربرد داشته است. استفاده از قوس‌های تیزه‌دار در عناصر پوششی و استفاده از قوس مازهدار در انتهای آن‌ها، فضایی قیفی شکل را در صفه‌ها به وجود آورده است (تصاویر شماره ۱۲، ۱۳، ۱۴ و ۱۵).

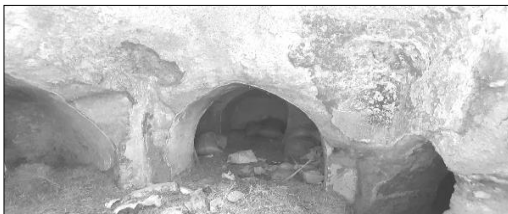
ت ۱۳. صفه غربی و جنوبی و ورودی گرمخانه از
رختکن حمام صخره‌ای کهنمو

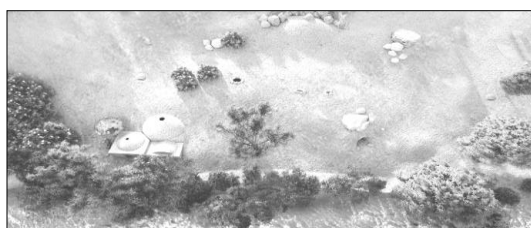
ت ۱۴. شبیه‌سازی ورودی الحاقی صخره‌ای کهنمو حمام صخره‌ای کهنمو

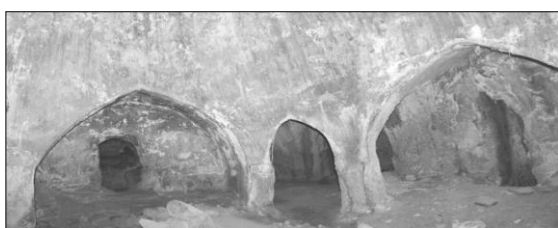
ت ۱۶. صف‌های گرمخانه حمام صخره‌ای کهنمو

شستشو را به انضمام خود دارد. پوشش این فضا گنبدی بوده و نورگیری در رأس گنبد آن برای روشنایی فضا تعبیه گردیده است. صفه شمالی و غربی با عمق کمتر نسبت به بقیه صفها ایجاد شده است. صفه جنوبی نیز پیشخوانی برای خزینه آب گرم حمام است. اضلاع نیم هشت‌ها هرکدام کاربری مختص خود را دارند، ضلع شمال غربی به‌عنوان ورودی گرمخانه از بین، ضلع شمال شرقی فضایی غیرهندسی دارد که به‌عنوان نظافت‌خانه مورداستفاده قرار می‌گرفت، ضلع جنوب شرقی فضایی برای ورود به خزینه آب سرد و ضلع جنوب شرقی به‌عنوان ورودی فضای الحاقات صفه غربی ساخته شده‌اند. بدین ترتیب فضاهای دسترسی از نیم هشت‌های گرمخانه به خزینه گرم و سرد، در فاصله قابل قبول از این فضاها تعبیه گردیده است. پوشش تمام فضاهای الحاقی به گرمخانه به‌صورت گنبد است و در رأس آن‌ها نورگیر تعبیه شده است (تصاویر شماره ۱۶، ۱۷ و ۱۸).

در مجاورت درب ورودی در فضای هشتی بین (رختکن)، راهرویی کم‌عرض فضای اتصال به گرمخانه را ایجاد می‌نماید. انتهای راهرو با وجود ستونی در میان راهرو، با یکی از صف‌های گرمخانه، تداعی ایجاد دو مسیر دسترسی را دارد. گرمخانه دارای پلانی به شکل هشت و نیم هشت با پوششی به شکل قوس کلمبو با نورگیری در رأس آن است که تمام وجوه آن را برای ایجاد فضای معماری به‌کاربرده‌اند، چهار جهت آن را صف‌هایی تعبیه نموده‌اند که شکل قوس آن‌ها تیزه‌دار است و برخلاف صف‌های فضای رختکن، این قوس‌ها به شکل پنج و هفت تند با شیب ملایم به انتهای صفه، با همان شکل قوس ادامه یافته است و با این اشتراک که انتهای صفه حالت جمع‌شدگی مانند شکل قیف را دارد. صف‌ها چهار جهت گرمخانه با توازن معماری ساخته شده‌اند و کاربری محل شستشو را با دسترسی آسان در هر چهار جهت به گرمخانه میسر می‌سازند. صفه جنوب غرب با الحاقاتی در بخش جنوبی آن گسترش محل
