## Pathology of relocation of rural settlements with the approach of reducing the effects of natural hazards in new village sites

**Keywords:**  
Rural settlement,  
New site,  
Natural hazards,  
Pathology,  
Moving the village.

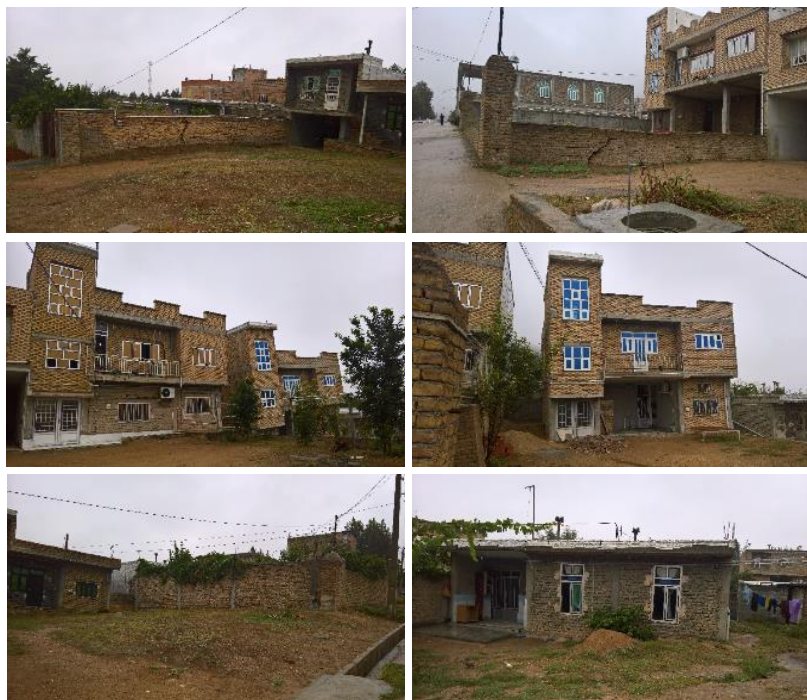
باتوجه‌به عدم انجام مطالعات ژئوتکنیک در حین جابه‌جایی و تجمع روستاها در سایت شهر فراغی، به دلیل عدم شناخت کافی از لایه‌های زیرسطحی زمین و مشخصات خاک بستر منازل و عدم ارائه دستور کارهایی و توصیه‌های فنی مطابق با شرایط

ژئوتکنیکی خاک محل؛ پس از سکونت اهالی و گذشت مدت‌زمان مشکلات ژئوتکنیکی خاک محل بروز نموده و باعث آسیب به منازل و تأسیسات شده است (شکل ۲).

شکل ۲. الف: ترک خوردن دیوار بر اثر نشست زمین در شهر فراغی، ب: ترک خوردن دیوار بر اثر نشست زمین در شهر فراغی، پ: نشست ساختمان‌ها در شهر فراغی، ت: نمایی دیگر از وضعیت نشست ساختمان‌ها در شهر فراغی، ث: ترک خوردن دیوار بر اثر نشست در شهر فراغی، ج: ترک خوردن دیوار ساختمان بر اثر نشست در شهر فراغی

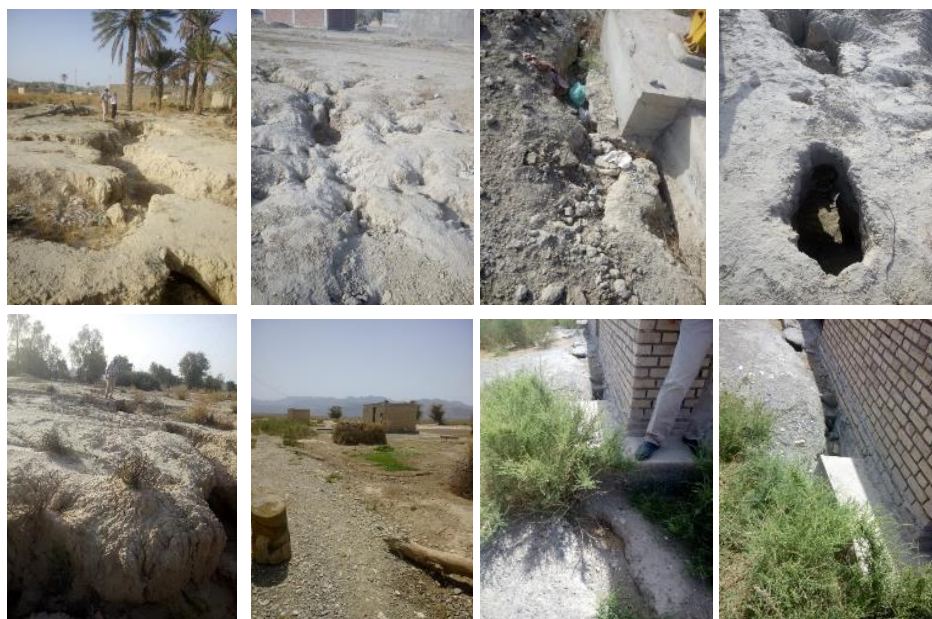
سایت جدید روستای شارب‌ماء از توابع شهرستان فاریاب استان کرمان در مختصات طول جغرافیایی ۵۷،۲۰ درجه شرقی و عرض جغرافیایی ۲۸،۰۴ درجه شمالی قرار دارد (شکل ۱۱). سایت جدید روستا بر روی نهشته‌های آبرفتی با ضخامت زیاد قرار گرفته است. در محدوده این روستا آثار و شواهد فرسایش تونلی در آبرفت قابل مشاهده است (شکل ۱۲- الف، ب، پ، ت و ث). به دلیل چسبندگی کم خاک سیلتی و رسی موجود در محدوده بافت مسکونی و اطراف روستای شارب‌ماء، جریان آب سطحی باعث به وجود آمدن فرسایش تونلی و خندقی می‌شود و با توسعه این نوع فرسایش و ایجاد حفره‌ها در داخل زمین باعث ریزش سطح خاک می‌شود.

سایت جدید روستای سلیمان آباد از توابع شهرستان فاریاب استان کرمان در مختصات طول جغرافیایی ۵۷,۲۹ درجه شرقی و عرض جغرافیایی ۲۸,۰۹ درجه شمالی قرار دارد (شکل ۱۲). سایت جدید روستا بر روی نهشته‌های آبرفتی با ضخامت زیاد قرار گرفته است. در محدوده این روستا آثار و شواهد فرسایش تونلی در آبرفت قابل مشاهده است (شکل ۱۳-ج، چ، ح و خ). این روستا در نزدیکی محل احداث شهرک صنعتی واقع شده است. بنا به گفته مسئولین شهرستان فاریاب، با مطالعات ژئوفیزیکی و ژئوتکنیکی انجام شده در محدوده محل احداث شهرک صنعتی، به وجود خطر بسیار شدید فرونشست پی برده‌اند. در محدوده روستای سلیمان آباد نیز آثار و شواهد فرونشست دیده می‌شود.

شکل ۱۳. الف، ب، پ، ت و ث: تصاویر مربوط به مخاطرات سایت جدید روستای شارب ماء و ج، چ، ح و خ: تصاویر مربوط به مخاطرات سایت جدید روستای سلیمان آباد

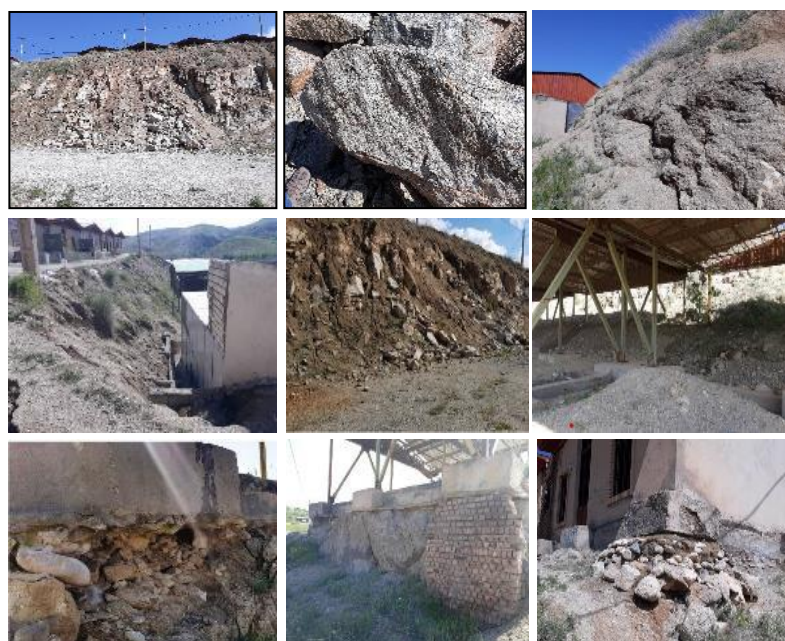
این سایت بعد از زلزله سال ۱۳۸۵ سیلاخور برای روستای مذکور در نظر گرفته شده است. سایت جدید روستا بر روی توده گرانیتی و خاک‌های برجا حاصل هوازگی آن و در برخی از نقاط آبرفت‌های عهد حاضر استقرار یافته است. آنچه در بررسی‌های صحرائی مشخص شد، هوازگی شدید توده گرانیتی در محل روستای جدید است (شکل ۱۵).

شکل ۱۵. الف: نمایی از سنگ بستر واحد گرانیتی به شدت خردشده روستای گیجالی، ب: سنگ گرانیت موجود در سایت جدید روستای گیجالی، پ: نمایی از رخنمون گرانیت به شدت هوازده در محل سایت جدید روستای گیجالی، ت: نمایی از تجمع واریزه‌ها در پشت دیوار واحدهای مسکونی در روستای گیجالی، ث: رها شدن بلوک‌های سنگی در پایین‌ترین برم سایت جدید روستای گیجالی، ج: هجوم واریزه‌های حاصل از هوازده گرانیت در شیب مشرف به ساختمان‌ها در روستای گیجالی، چ: قرارگیری پی بر روی بستر ضعیف و فرسایش آن در روستای گیجالی، ح: قرارگیری پی بر روی مصالح خاک دستی و گرانیت شدیداً هوازده در روستای گیجالی و خ: قرارگیری پی بر روی بستر ضعیف در روستای گیجالی، برگرفته از مطالعات ایمن سازی روستای گیجالی بالا

به صورتی که توده گرانیتی دیگر خصوصیات یک سنگ را حداقل تا عمق سه متری ندارد و بیشتر خاک است تا سنگ. باتوجه به عملیات خاکی انجام شده (ایجاد برم‌های عریض جهت احداث ساختمان)، رخنمون سنگ‌های گرانیتی در برخی نقاط دیده می‌شود (شکل ۱۵). توده گرانیتی به شدت هوازده و درزه‌دار است. آب‌وهوای کوهستانی مرطوب و تکتونیزه بودن منطقه از عوامل اصلی هوازده‌گی شدید توده است. در محل سایت جدید ضخامت خاک‌های حاصل از هوازده‌گی و آبرفت‌های عهد حاضر متفاوت است.

باتوجه به مشاهدات میدانی به‌خاطر وجود گرانیت و هوازده‌گی شدید آن و شیب‌دار بودن سایت انجام مطالعات ژئوتکنیک و بررسی‌های دقیق‌تر جهت ایمن‌سازی سایت ضروری بوده که در هنگام جانمایی سایت انجام نشده و باعث ایجاد مشکلات بعدی برای پی ساختمان‌های در حال احداث شده است.
