Pathology of relocation of rural settlements with the approach of reducing the effects of natural hazards in new village sites

Article type:
Research paper

آسیب‌شناسی جابه‌جایی سکونتگاه‌های روستایی با رویکرد کاهش آثار مخاطرات طبیعی در سایت‌های جدید روستاها

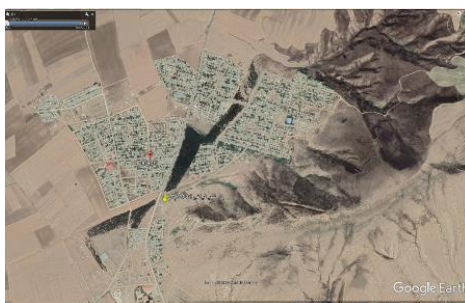
سایت جدید روستاهای جابه‌جا شده به شهر فراغی از توابع شهرستان کلاله استان گلستان در مختصات طول جغرافیایی ۵۵،۵۹ درجه شرقی و عرض جغرافیایی ۳۷،۵۳ درجه شمالی قرار دارد (شکل ۱). سایت جدید روستاها بر روی نهشته‌های آبرفتی و لسی با ضخامت زیاد قرار گرفته است. با توجه به رخداد سیل در مرداد سال ۱۳۸۴ و آسیب‌های واردشده به روستاها و تصمیمات مسئولین وقت، تعداد ده روستا شامل قزل‌طاق، آق‌تقه، خوجه‌لر، کوروک، چاتال، قپان علیا، قپان سفلی، پاشائی، ارازعلی شیخ، و قره‌سعید شهرستان کلاله در محلی در حوالی روستای پیشکمر تجمع شدند. محل تجمع روستاهای مذکور در ابتدا به دلیل نزدیکی به روستای پیشکمر، به سایت «پیشکمر» مشهور بود و در سال ۱۳۹۱ نام شهر فراغی تغییر نام داد. با توجه به عدم انجام مطالعات زمین‌شناسی و ژئوتکنیک قبل از انجام تجمع و جابه‌جایی روستاها، پس از گذشت مدت‌زمانی از اسکان اهالی، به دلیل شرایط نامناسب زمین‌شناسی و نحوه دفع فاضلاب و آب‌های سطحی به احتمال زیاد در برخی نقاط شهر فراغی نشست ساختمان‌ها و ترک خوردگی دیوارها نمایان شد که در حال حاضر امکان ساخت‌وساز در این مناطق شهر وجود نداشته و ساکنین در معرض خطر نشست ساختمان‌ها هستند که برخی آثار و شواهد نشست در تصاویر زیر نمایش داده شده است.

شکل ۱. نمایی از شهر فراغی بر روی تصویر برگرفته از Google Earth، تاریخ تصویر: ۲۰۲۲/۰۸/۲۳

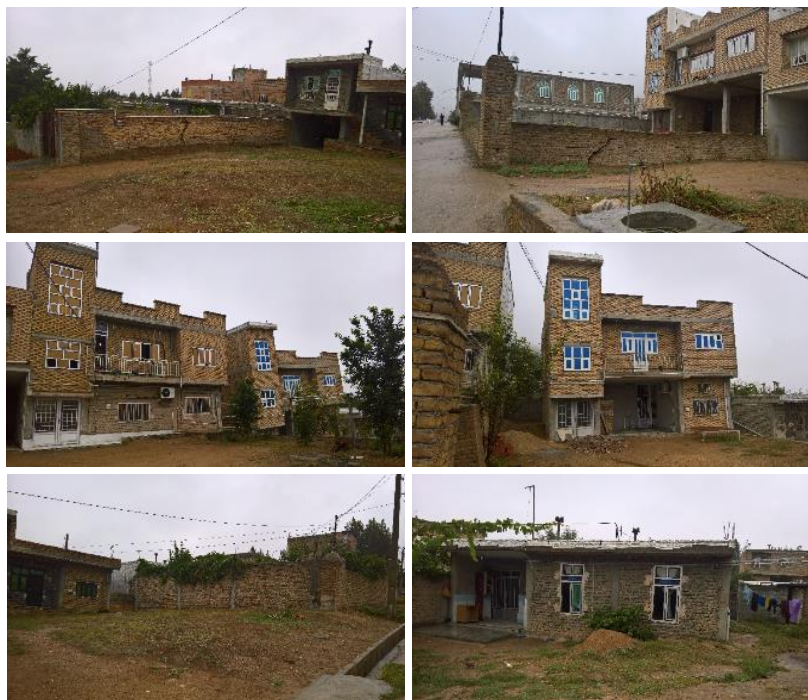
با توجه به عدم انجام مطالعات ژئوتکنیک در حین جابه‌جایی و تجمع روستاها در سایت شهر فراغی، به دلیل عدم شناخت کافی از لایه‌های زیرسطحی زمین و مشخصات خاک بستر منازل و عدم ارائه دستور کارهایی و توصیه‌های فنی مطابق با شرایط

ژئوتکنیکی خاک محل؛ پس از سکونت اهالی و گذشت مدت‌زمان مشکلات ژئوتکنیکی خاک محل بروز نموده و باعث آسیب به منازل و تأسیسات شده است (شکل ۲).

شکل ۲. الف: ترک خوردن دیوار بر اثر نشست زمین در شهر فراغی، ب: ترک خوردن دیوار بر اثر نشست زمین در شهر فراغی، پ: نشست ساختمان‌ها در شهر فراغی، ت: نمایی دیگر از وضعیت نشست ساختمان‌ها در شهر فراغی، ث: ترک خوردن دیوار بر اثر نشست در شهر فراغی، ج: ترک خوردن دیوار ساختمان بر اثر نشست در شهر فراغی

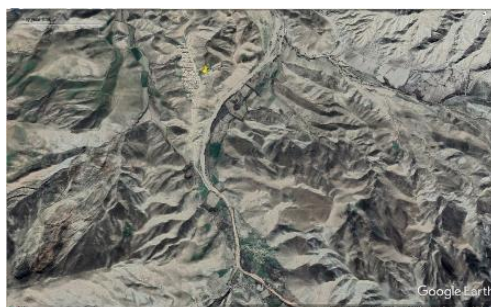
سایت جدید روستای قره چای از توابع شهرستان مانه و سملقان استان خراسان شمالی در مختصات طول جغرافیایی ۵۷,۲۱ درجه شرقی و عرض جغرافیایی ۳۷,۶۳ درجه شمالی قرار دارد (شکل ۳). سایت جدید روستا بر روی نهشته‌های آبرفتی و لسی با ضخامت زیاد (شامل رست و سیلت حاوی قطعات دانه درشت تخریبی در اندازه‌های مختلف) که به صورت تپه‌ماهور درآمده‌اند، قرار گرفته است. جنس قطعات تخریبی شامل آهک، ماسه‌سنگ و شیل است. در شکل ۴، نمایی از سایت قدیم روستا نشان داده شده است.

شکل ۳. موقعیت سایت قدیم و جدید روستای قره چای بر روی تصویر برگرفته از Google Earth، تاریخ تصویر: ۲۰۲۲/۰۳/۲۶ در اطراف منازل سایت جدید روستا زمین‌لغزش‌های متعددی اتفاق افتاده است (شکل ۵). این نهشته‌ها دارای نفوذپذیری خوب هستند و دارای درجه اشباع آب بالایی هستند که در صورت ورود آب به داخل آن به راحتی ناپایدار می‌شوند. جنس مصالح موجود در محدوده روستای قره چای به صورتی است که در صورت وجود شیب و نفوذ آب به داخل آن به راحتی ناپایدار می‌شود. بر اساس مشاهدات صحرایی، علل وقوع زمین‌لغزش در سایت جدید روستای قره چای عبارت‌اند از: جانمایی نامناسب سایت که

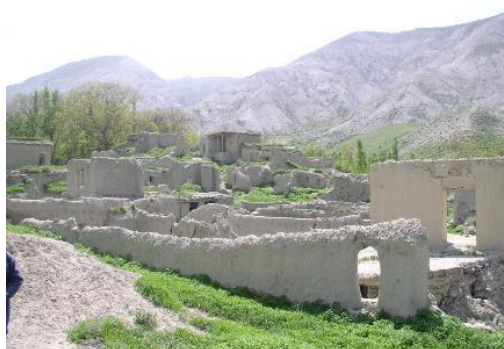
شکل ۴. نمایی از سایت قدیم روستای قره چای

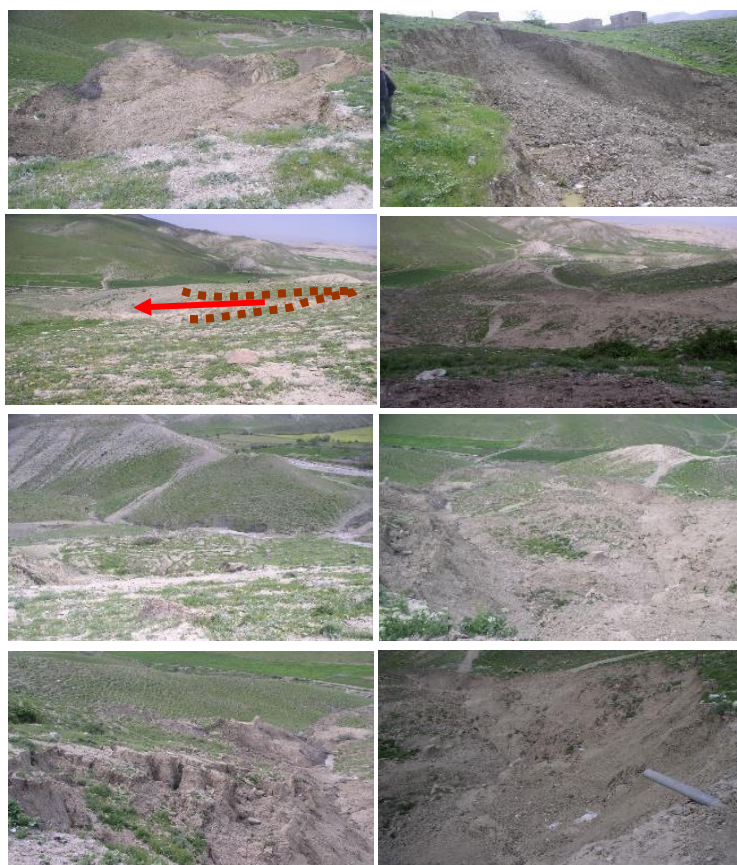
دارای مصالح مستعد لغزش (خاک‌های با دانه‌بندی ریزودرشت که حاوی سیلت و رس و قطعات تخریبی است) و شیب نامناسب بوده است. نفوذ آب‌های سطحی به داخل توده لغزشی باعث بالا رفتن سطح آب زیرزمینی، فشار منفذی و وزن توده می‌شود.

شکل ۵. الف: لغزش اتفاق افتاده در قسمت غربی روستای قره چای، ب: نمایی از اسکارپ بالایی زمین لغزش در قسمت غربی روستای قره چای و موقعیت آن نسبت به منازل مسکونی روستا که مستقیماً مورد تهدید قرار گرفته‌اند، پ: نمایی از زمین لغزش دیگر در روستای قره چای (قسمت غربی روستا) و جهت حرکت آن، ت: به هم‌ریختگی دامنه بر اثر وقوع لغزش در روستای قره چای، ث: به هم‌ریختگی دامنه بر اثر وقوع لغزش در قسمت شرقی روستای قره چای، ج: نمایی از زمین لغزش دیگر در قسمت غربی روستای قره چای، چ: به هم‌ریختگی دامنه بر اثر وقوع لغزش در قسمت شرقی روستای قره چای، ح: نفوذ فاضلاب به توده خاک در روستای قره چای

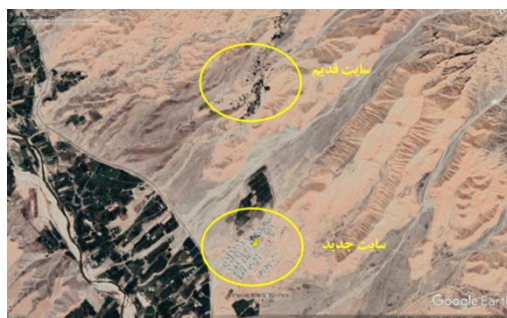
سایت جدید روستای خلیج از توابع شهرستان ماهنشان استان زنجان در مختصات طول جغرافیایی ۴۷،۷۴ درجه شرقی و عرض جغرافیایی ۳۶،۶۹ درجه شمالی قرار دارد (شکل ۶). سایت جدید روستا بر روی نهشته‌های آبرفتی با ضخامت زیاد (شامل رست و سیلت حاوی قطعات دانه درشت تخریبی در اندازه‌های مختلف) قرار گرفته است.

شکل ۶. موقعیت سایت قدیم و جدید روستای خالج بر روی تصویر برگرفته از Google Earth، تاریخ تصویر: ۲۰۲۱/۰۴/۰۵

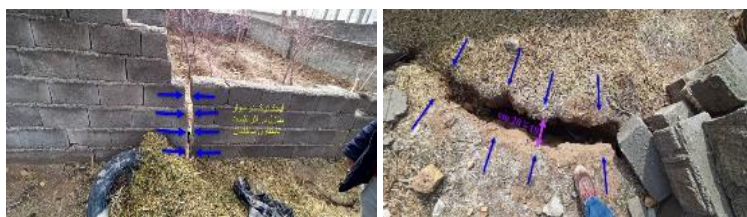
شکل ۷. الف: پراکندگی استخرهای پرورش ماهی در اطراف روستای خلج، ب، پ، ت و ث: گسترش شکاف‌های ایجادشده در شمال شرق روستای خلج، ج و چ: خسارت واردشده به ساختمان‌های موجود در شمال شرق روستای خلج، ح: پهنای شکاف‌های ایجادشده در شمال شرق روستای خلج، برگرفته از مطالعات شناسایی، اولویت‌بندی و نحوه مداخله در روستاهای در معرض خطر کشور

در حاشیه رودخانه قزل اوزن و پیرامون سایت جدید روستای خلج در طی ۲۰ سال گذشته اقدام به احداث استخرهای پرورش ماهی فراوانی شده است که اکثریت این استخرها با احداث چاه از آب زیرزمینی استفاده می‌کنند که بر اساس اظهارات نماینده محترم امور منابع آب شهرستان ماهنشان تعداد ۶۰ حلقه چاه به عمق میانگین ۱۸ متر در منطقه وجود دارد. شواهد موجود در منطقه و پرس‌وجوی صورت‌گرفته از اهالی روستا که عمدتاً در این باغات و استخرهای پرورش ماهی اشتغال دارند، بیانگر غیرواقعی بودن این آمار با مقدار واقعی چاه‌های حفرشده در منطقه است؛ به طوری که بر اساس آمار غیررسمی تعداد چاه‌های موجود در منطقه بیش از ۳۵۰ حلقه چاه بوده که در طی خشک‌سالی‌های چند سال اخیر و در پی کاهش میزان آبدهی آن‌ها، اقدام به افزایش عمق آن‌ها شده است که اطلاعات دقیقی در این مورد وجود ندارد. اما شواهد موجود بیانگر افزایش عمق چاه‌ها به بیش از ۵۰ متری است که بر اثر این عمل و برداشت بی‌رویه آب زیرزمینی، سطح آب زیرزمینی منطقه به شدت کاهش پیدا کرده است. در صورت ادامه داشتن این رویه و حفر چاه‌های بیشتر در منطقه سرعت و شدت افت سطح آب در کل منطقه بیشتر خواهد شد که این امر عواقب جبران‌ناپذیری برای کل منطقه خواهد داشت که یکی از عواقب جبران‌ناپذیر آن وقوع پدیده فرونشست در منطقه خواهد بود. بر اساس لیتولوژی و تنوع مصالح، سایت جدید روستای خلج بر روی دشت سیلابی و مصالح عمدتاً ریزدانه قرار دارد که این نوع مصالح در صورت مهیا بودن سایر شرایط از جمله افت سطح آب زیرزمینی مستعد پدیده فرونشست است که متأسفانه در است سال جاری آثار سطحی این پدیده در سطح زمین و زیر پی منازل نمایان شده است و باعث ایجاد خسارات به منازل مسکونی حادثی در بالادست روستا شده است (شکل ۷). شواهد سطحی آن از جمله شکاف‌ها و حفرات عمیق به سرعت در حال گسترش به سایر نقاط روستا است که در شکل ۷ می‌توان آن‌ها را مشاهده کرد.

باتوجه به لیتولوژی منطقه که عمدتاً متشکل از مصالح ریزدانه است و همچنین وجود تعداد چاه‌های زیاد در منطقه و افزایش عمق چاه‌ها در طی سال‌های اخیر به منظور ازدیاد برداشت از آن‌ها پتانسیل وقوع فرونشست در منطقه بسیار زیاد است و خطر گسترش وسیع آن در تمامی مناطق اطراف رودخانه وجود دارد که بر اثر برداشت بی‌رویه آب در طی سال‌های گذشته و حال حاضر، سطح آب زیرزمینی در منطقه به شدت کاهش یافته است که بر اثر آن فضاهای خالی ایجادشده در بافت خاک در طی زمان طولانی بر اثر وزن لایه‌های بالایی و عوامل سطحی از جمله نفوذ رواناب‌های سطحی گسترش پیدا کرده است که در طی آن لایه‌های ریزدانه موجود در منطقه دچار ریزش و یا نشست شده‌اند که بر اثر آن، شکاف‌ها و حفره‌های عمیقی در سطح زمین خصوصاً نواحی شرقی و شمال شرقی روستا پدیدار شده است و باعث ایجاد خسارات زیادی به ساختمان‌های موجود در آن مناطق شده است.

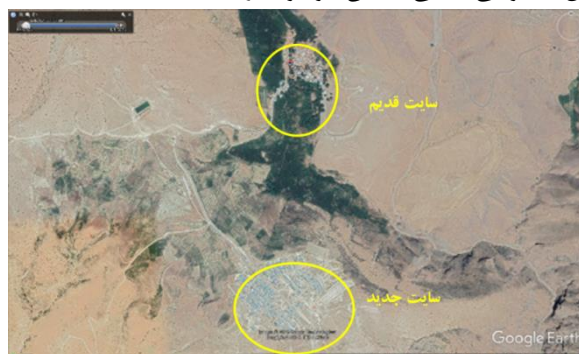
سایت جدید روستای اکوجان از نظر تقسیمات سیاسی در دهستان رودبار شهرستان، بخش رودبار الموت غربی از توابع شهرستان قزوین استان قزوین در مختصات طول ۵۰،۱۴ درجه شرقی و عرض جغرافیایی ۳۶،۶۱ درجه شمالی واقع شده است (شکل ۸).

شکل ۸. موقعیت سایت قدیم و جدید روستای آکوجان بر روی تصویر بر گرفته از Google Earth، تاریخ تصویر: ۲۰۲۰/۰۶/۲۲

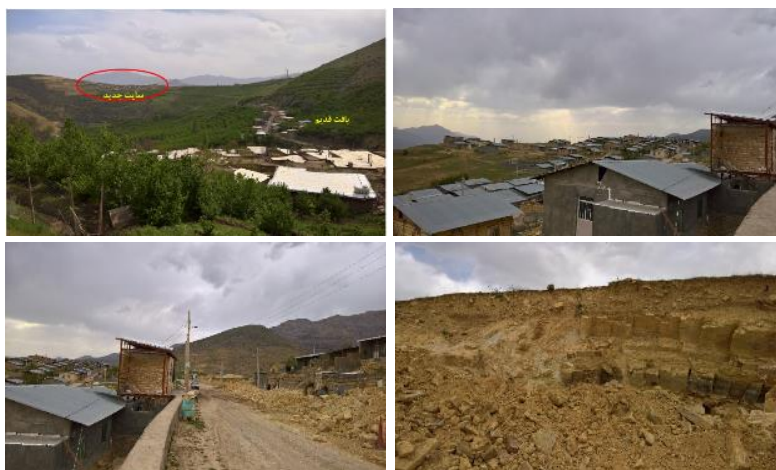
سایت جدید روستای اکوجان در فاصله یک کیلومتری هوایی جنوب روستا و بر روی واحدهای آهکی رسدار آئوسن و مارن واقع شده است (شکل ۹-الف). به دلیل قرارگیری روی سنگ بستر مارنی و نفوذ آب‌های سطحی و فاضلاب، سنگ مارن دچار فروپاشی شده و باعث نشست در ساختمان‌ها می‌گردد (شکل ۹-ب). موقعیت سایت جدید مرتفع بوده و در معرض وزش باد قرار دارد و قطعاً زمستان سخت‌تری را نسبت به سایت قدیم روستا تجربه می‌کند. بستر سایت سنگی و به دلیل داشتن رس در بافت

سنگ نفوذپذیری پایینی دارد و به همین دلیل اجرای شبکه فاضلاب ضروری است. سایت جدید معیشت محور نبوده، روستائیان محل نگهداری دام ندارد و از باغات خود دور هستند. در شکل ۹-ب و ۹-ت نمایی از بافت کالبدی روستا در سایت جدید نشان داده شده است. مسجد، مدرسه و مرکز بهداشت در محل سایت قدیم روستا قرار دارد و اهالی ساکن در سایت جدید علی‌الخصوص در فصول سرد سال دسترسی آسانی به این مراکز ندارند.

شکل ۹. الف: نمایی از روستای آکوجان (دید رو به جنوب)، ب و پ: بافت کالبدی و نوع ساخت‌وساز در سایت جدید روستای آکوجان، ت: مصالح تشکیل‌دهنده بستر سایت جدید روستای آکوجان که متشکل از توالی آهک رسدار و مارن است

باتوجه به بازدید میدانی انجام‌شده سایت جدید روستا بر روی واحدهای سنگی متشکل از آهک رس‌دار و مارن تشکیل شده است که نفوذپذیری پایینی دارد. بنابراین باتوجه به اینکه تعداد زیادی از اهالی در این سایت ساکن شده‌اند، برای جلوگیری از آلودگی‌های زیست‌محیطی و ایجاد پتانسیل حرکات دامنه‌ای و رخداد نشست (بر اثر فرسایش مارن‌ها)، از نفوذ آب به داخل زمین باید جلوگیری گردد.

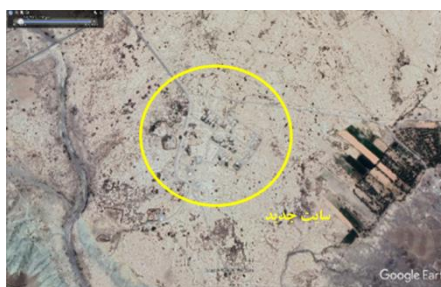
سایت جدید روستای شارب‌ماء از توابع شهرستان فاریاب استان کرمان در مختصات طول جغرافیایی ۵۷،۲۰ درجه شرقی و عرض جغرافیایی ۲۸،۰۴ درجه شمالی قرار دارد (شکل ۱۱). سایت جدید روستا بر روی نهشته‌های آبرفتی با ضخامت زیاد قرار گرفته است. در محدوده این روستا آثار و شواهد فرسایش تونلی در آبرفت قابل مشاهده است (شکل ۱۲- الف، ب، پ، ت و ث). به دلیل چسبندگی کم خاک سیلتی و رسی موجود در محدوده بافت مسکونی و اطراف روستای شارب‌ماء، جریان آب سطحی باعث به وجود آمدن فرسایش تونلی و خندقی می‌شود و با توسعه این نوع فرسایش و ایجاد حفره‌ها در داخل زمین باعث ریزش سطح خاک می‌شود.

ت ۱۱. نمایی از سایت جدید روستای شارب‌ماء بر روی تصویر برگرفته از Google Earth، تاریخ تصویر: ۲۰۲۱/۰۴/۰۵

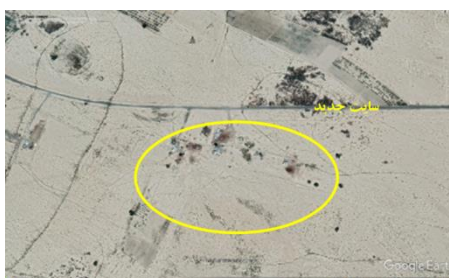
ت ۱۲. نمایی از سایت جدید روستای سلیمان‌آباد بر روی تصویر برگرفته از Google Earth، تاریخ تصویر: ۲۰۲۱/۰۴/۰۵

سایت جدید روستای سلیمان آباد از توابع شهرستان فاریاب استان کرمان در مختصات طول جغرافیایی ۵۷,۲۹ درجه شرقی و عرض جغرافیایی ۲۸,۰۹ درجه شمالی قرار دارد (شکل ۱۲). سایت جدید روستا بر روی نهشته‌های آبرفتی با ضخامت زیاد قرار گرفته است. در محدوده این روستا آثار و شواهد فرسایش تونلی در آبرفت قابل مشاهده است (شکل ۱۳-ج، چ، ح و خ). این روستا در نزدیکی محل احداث شهرک صنعتی واقع شده است. بنا به گفته مسئولین شهرستان فاریاب، با مطالعات ژئوفیزیکی و ژئوتکنیکی انجام شده در محدوده محل احداث شهرک صنعتی، به وجود خطر بسیار شدید فرونشست پی برده‌اند. در محدوده روستای سلیمان آباد نیز آثار و شواهد فرونشست دیده می‌شود.

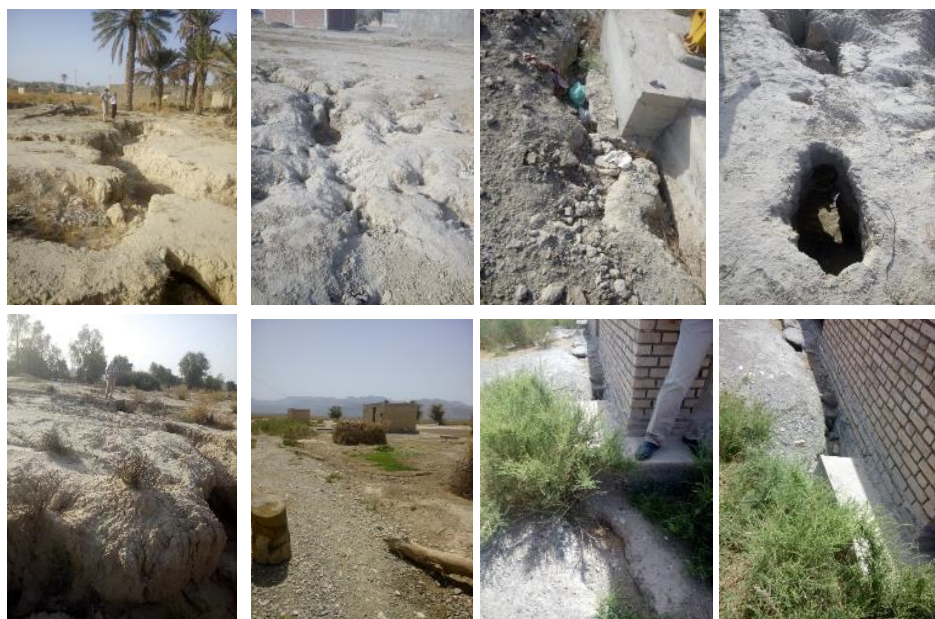
شکل ۱۳. الف، ب، پ، ت و ث: تصاویر مربوط به مخاطرات سایت جدید روستای شارب ماء و ج، چ، ح و خ: تصاویر مربوط به مخاطرات سایت جدید روستای سلیمان آباد

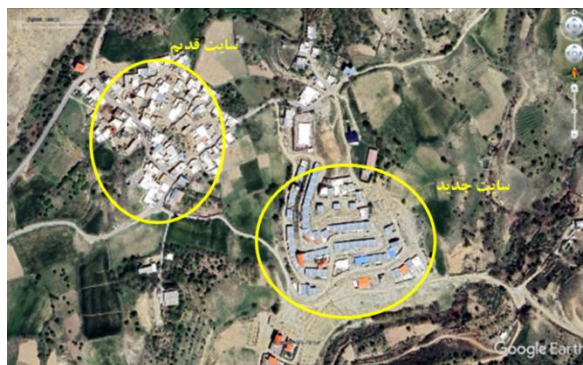
سایت جدید روستای گیجالی بالا شهرستان بروجرد استان لرستان در مختصات طول جغرافیایی ۴۸,۷۹ درجه شرقی و عرض جغرافیایی ۳۳,۹۵ درجه شمالی قرار دارد (شکل ۱۴).

این سایت بعد از زلزله سال ۱۳۸۵ سیلاخور برای روستای مذکور در نظر گرفته شده است. سایت جدید روستا بر روی توده گرانیتی و خاک‌های برجا حاصل هوازگی آن و در برخی از نقاط آبرفت‌های عهد حاضر استقرار یافته است. آنچه در بررسی‌های صحرائی مشخص شد، هوازگی شدید توده گرانیتی در محل روستای جدید است (شکل ۱۵).

شکل ۱۴. موقعیت سایت جدید و قدیم روستای گیجالی بالا بر روی تصویر برگرفته از Google Earth، تاریخ تصویر: ۲۰۲۳/۰۴/۲۰

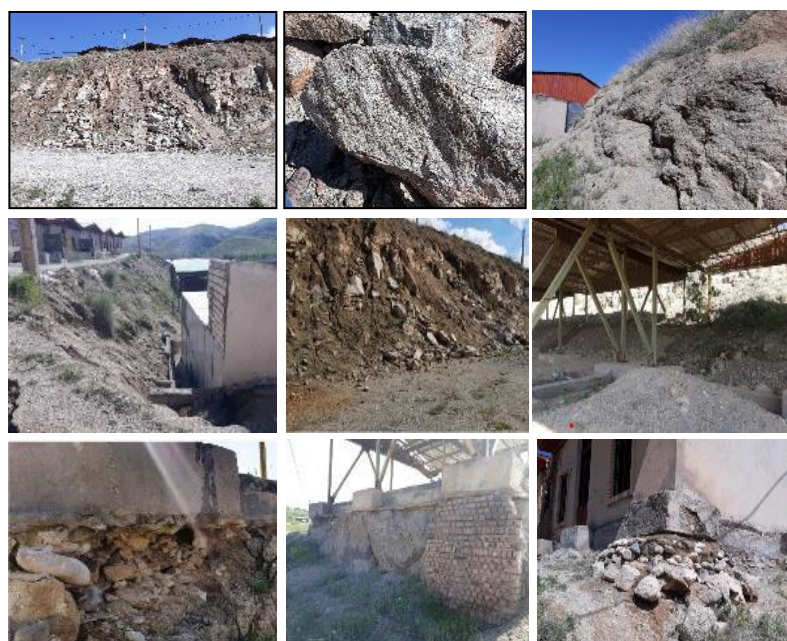
شکل ۱۵. الف: نمایی از سنگ بستر واحد گرانیتی به شدت خردشده روستای گیجالی، ب: سنگ گرانیت موجود در سایت جدید روستای گیجالی، پ: نمایی از رخنمون گرانیت به شدت هوازده در محل سایت جدید روستای گیجالی، ت: نمایی از تجمع واریزه‌ها در پشت دیوار واحدهای مسکونی در روستای گیجالی، ث: رها شدن بلوک‌های سنگی در پایین‌ترین برم سایت جدید روستای گیجالی، ج: هجوم واریزه‌های حاصل از هوازده گرانیت در شیب مشرف به ساختمان‌ها در روستای گیجالی، چ: قرارگیری پی بر روی بستر ضعیف و فرسایش آن در روستای گیجالی، ح: قرارگیری پی بر روی مصالح خاک دستی و گرانیت شدیداً هوازده در روستای گیجالی و خ: قرارگیری پی بر روی بستر ضعیف در روستای گیجالی، برگرفته از مطالعات ایمن سازی روستای گیجالی بالا

به صورتی که توده گرانیتی دیگر خصوصیات یک سنگ را حداقل تا عمق سه متری ندارد و بیشتر خاک است تا سنگ. باتوجه به عملیات خاکی انجام شده (ایجاد برم‌های عریض جهت احداث ساختمان)، رخنمون سنگ‌های گرانیتی در برخی نقاط دیده می‌شود (شکل ۱۵). توده گرانیتی به شدت هوازده و درزه‌دار است. آب‌وهوای کوهستانی مرطوب و تکتونیزه بودن منطقه از عوامل اصلی هوازده‌گی شدید توده است. در محل سایت جدید ضخامت خاک‌های حاصل از هوازده‌گی و آبرفت‌های عهد حاضر متفاوت است.

باتوجه به مشاهدات میدانی به‌خاطر وجود گرانیت و هوازده‌گی شدید آن و شیب‌دار بودن سایت انجام مطالعات ژئوتکنیک و بررسی‌های دقیق‌تر جهت ایمن‌سازی سایت ضروری بوده که در هنگام جانمایی سایت انجام نشده و باعث ایجاد مشکلات بعدی برای پی ساختمان‌های در حال احداث شده است.

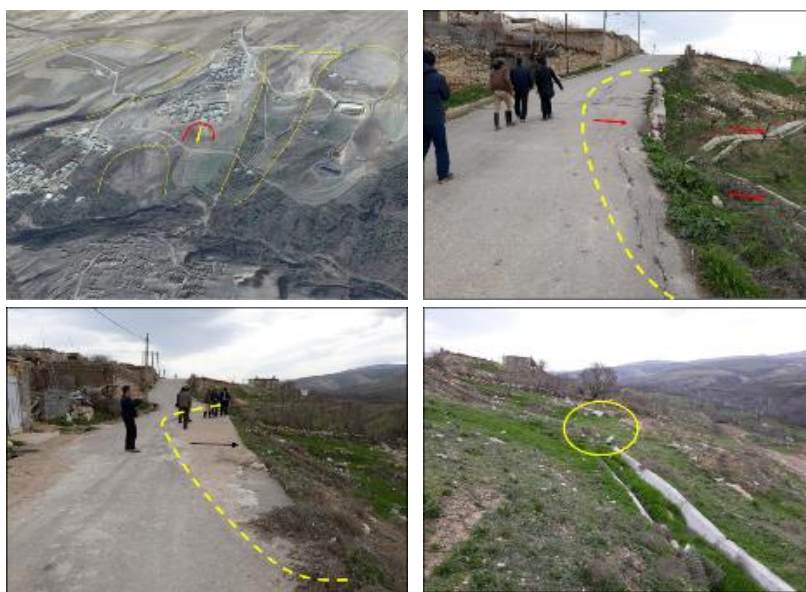
آب‌های سطحی روستا از شرق به غرب زهکشی می‌شوند و در نهایت وارد رودخانه جنوبی روستا می‌شوند. روستای عرب از نظر زمین‌شناسی بر روی واحدهای کواترنر به‌ویژه پادگانه‌های آبرفتی با پی سنگ سازند سرچشمه که جنس زمین‌شناسی آن عموماً از مارن کمرنگ تشکیل شده است، قرار گرفته است. در شکل ۱۷- الف موقعیت زمین‌لغزش‌های قدیمی در محدوده روستا نشان داده شده است.

شکل ۱۷. الف: نمایی از زمین لغزش‌های قدیمی در اطراف سایت جدید روستای عرب، ب: گسترش ترک‌های کششی حاصل از لغزش در جسم جاده و جابه‌جایی عمودی و افقی در کانال آبیاری، پ: ترمیم محدوده لغزشی بعد از رخداد، ت: تخریب کامل بخشی از کانال آبیاری بر اثر زمین لغزش (محدوده زرد رنگ)، برگرفته از مطالعات پایدارسازی روستای عرب

بر اساس بازدید میدانی از سایت جدید روستای عرب، یک محدوده لغزشی در حاشیه جنوبی روستا مشاهده شد. این ناپایداری شیب به دلیل بارندگی‌های اواخر اسفند ۱۳۹۷ و اوایل فروردین ۱۳۹۸ اتفاق افتاده است. خسارات این زمین لغزش شامل تخریب بخشی از کانال آب کشاورزی، زمین‌های کشاورزی و راه دسترسی روستا است (شکل ۱۷-ب، پ و ت). بر اساس مشاهدات میدانی بخش ناپایدار در حال گسترش به سمت مناطق مسکونی است. بنابراین انجام تمهیدات لازم برای مقابله با آن ضروری است. مساحت محدوده لغزشی در روستا بیش از دو هکتار است.

باتوجه به اینکه سایت جدید روستای عرب از نظر زمین‌شناسی بر روی واحدهای کواترنر به‌ویژه پادگانه‌های آبرفتی با پی سنگ سازند سرچشمه که جنس زمین‌شناسی آن عموماً از مارن کم‌رنگ تشکیل شده است، قرار گرفته است؛ دامنه‌های بین بافت روستا تا رودخانه دارای سابقه رانش بوده و بالا بودن سطح آب زیرزمینی و ویژگی‌های زمین‌شناسی خاک، آن را مستعد رانش نموده است. یک رانش گسترده از بستر رودخانه تا بافت مسکونی ادامه پیدا کرده و سبب تخریب خیابان اصلی روستا و تهدید منازل مسکونی شده است. کل واحدهای مسکونی در این محدوده در خطر زمین لغزش است. خطر زمین لغزش در جنوب روستا بسیار جدی است.
