## A Research on the architecture of the Jame Man-Made mosque in Ansarood village, Oskou, East Azerbaijan, Iran

## پژوهشی در معماری دستکند مسجد جامع روستای عنصرود، اسکو، آذربایجان شرقی، ایران

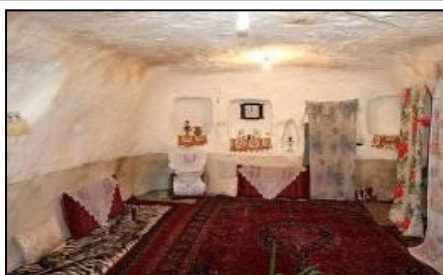
شکل ۷. نماهایی از فضا و چیدمان داخلی و پوشش بدنه خانه‌های صخره‌ای روستای تاریخی کندوان (رازانی، ۱۳۹۶)

۵. معماری الحاقی یا قلوه‌سنگ‌های محلی و ملاط احتمالاً گل آهک یا لایه‌های بسیار نازکِ دوغاب گچ (شکل‌های ۶ و ۷). از لحاظ گونه‌شناسی کاربردی می‌توان معماری موجود را به ۵ دسته مجزا تقسیم‌بندی کرد که ممکن است برخی از کاربری‌ها به واسطه تغییر شرایط زندگی تغییر کرده و برخی اماکن کاربری اولیه خود را از دست داده باشند، گونه‌های فوق عبارتند از: ۱. معماری مسکونی صخره‌ای، ۲. معماری آیینی صخره‌ای، ۳. معماری استحفاظی صخره‌ای، ۴. معماری عام‌المنفعه صخره‌ای، ۵. معماری متفرقه صخره‌ای (شکل ۸). لازم به ذکر است عمده روستاها و ابنیه صخره‌ای دامنه‌های سهند به صورت مجموعه روستا و یا به صورت تک‌بنا، آثاری را در فهرست آثار ملی کشور به ثبت رسانده‌اند.

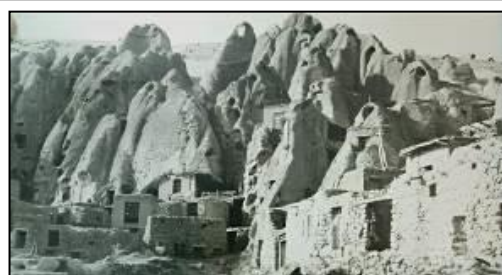
شکل ۶. تصویری از معماری قله‌سنگی آمیخته با معماری سنگی در نمونه موردی روستای کندوان (آرشیو میراث فرهنگی استان آذربایجان شرقی)

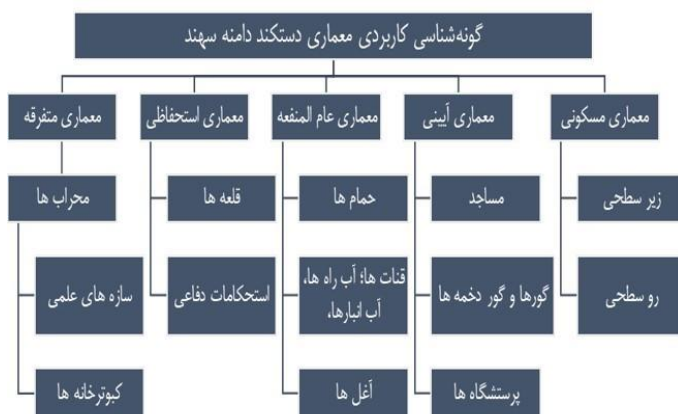
شکل ۸. گونه‌شناسی معماری صخره‌ای دامنه سهند (Razani et al., 2015)

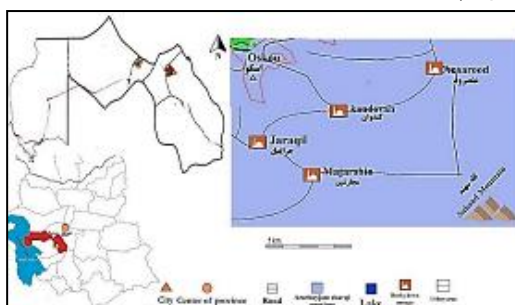
شکل ۹. مسیر دسترسی به مساجد دستکند در دامنه کوه سهند

بوده است. وسیع‌ترین شبستان متعلق به مسجد عنصرود است. تعبیه کردن محل‌های منفک برای عبادت زنان و مردان نیز از دیگر ویژگی‌های این مساجد است (شکل ۹).

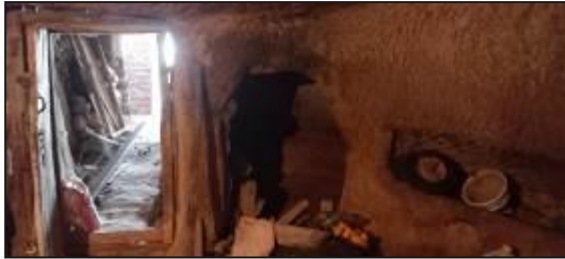
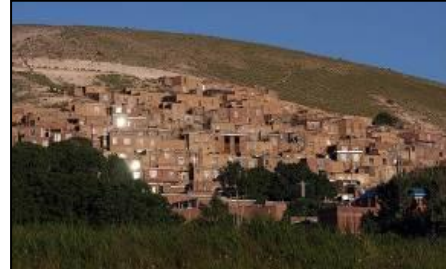
شکل ۱۰. راست: دورنمایی از معماری جدید و صخره‌ای روستای عنصرود و چپ: سازه دستکند با کاربری انباری

امروزه بخش معماری دستکند عنصرود به حالت زیرزمینی درآمده و به مرور زمان از حالت مسکونی در قالبی تطوری به محلی برای انبار مواد و تجهیزات و علوفه و کارگاه در کنار کاربری اولیه خود، یعنی آغل، تبدیل شده است و به دنبال آن با انتقال انشعابات مانده آب به داخل سازه‌ها و عدم تعبیه زهکشی و همچنین آبروی مناسب، به مرور میزان رطوبت در سازه‌های زیرسطحی افزایش پیدا کرده که خطر تخریب را به دنبال دارد (شکل ۱۰).

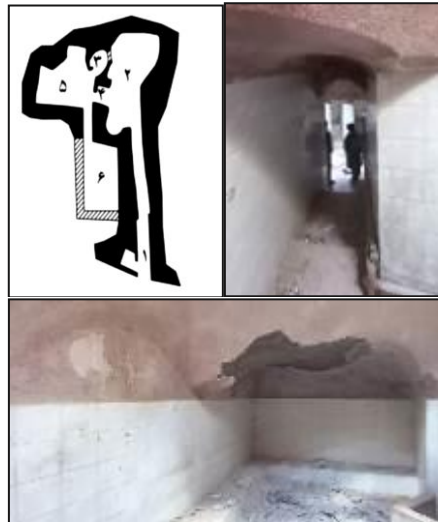
۱. ورودی ۲. سرپینه ۳. میاندر ۴. اتاق نظافت (فضاهای الحاقی) ۵. پینه ۶. الحاقات دوره جدید بخش اصلی الحاقات

شکل ۱۱. مداخلات حمام دستکند عنصرود و پلان معماری حمام به همراه نقشه راهنمای آن (Vahabzadeh & Nejad Ebrahimi, 2003)

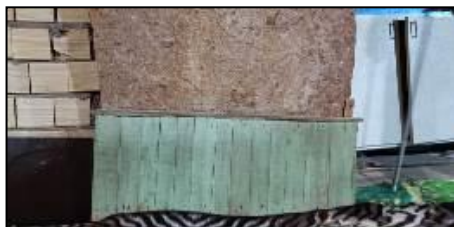
شکل ۱۸. ازاره چوبی بخش زنانه مسجد

در هر دو بخش، در سرتاسر مسجد ستون‌های سنگی دیده می‌شود که باربری سقف را انجام می‌دهند (شکل ۱۷). اندازه ستون‌ها تقریباً برابر است، اما ستون‌های بخش زنانه کوچک‌تر و ضخیم‌تر از بخش دیگر است، همه ستون‌ها جدا از دیواره‌ها قرار دارند و به عبارتی مانند تیرک‌هایی در سرتاسر مسجد وجود دارند به جز ستون انتهایی مسجد که به بدنه متصل و حائلی بلند فراهم کرده است و دورتادور آن را با کاشی‌ها و ملاط هم‌رنگی پوشانده‌اند تا از نفوذ رطوبت به داخل مسجد جلوگیری کنند (شکل ۱۸).

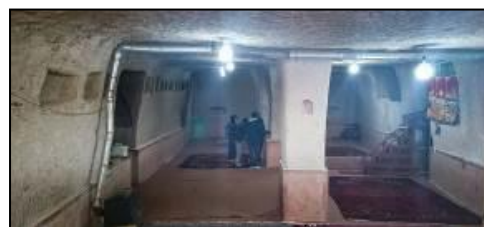
شکل ۱۷. بخش مردانه مسجد جامع عنصرود تالار ستون‌دار و مسطح

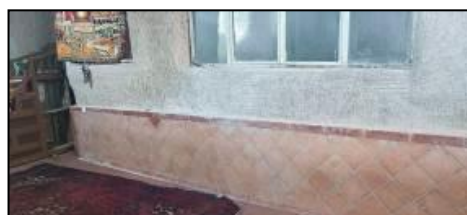
شکل ۱۹. ازاره جدید بخش مردانه که از جنس کاشی آجری است شکل ۲۰. سوراخ‌های ایجاد شده در سقف برای آویختن مشعل آنچه از مسجد قابل توجه است، جهت قبله و محل قرارگیری محراب مسجد است که بر خلاف عمده مساجد اسلامی طراحی شده است، به نحوی که محراب مابین بخش مردانه و زنانه قرار گرفته و بخش زنانه این مسجد در قسمت پشت محراب و جلوی بخش مردانه قرار دارد. حال آن که طبق اصول شرعی و اسلامی، نمازگزاران مرد باید در قسمت پیشین و نمازگزاران زن در قسمت پشتی و یا عقب‌تر/بالتر از ایشان در پشت سر امام جماعت قرار گیرند. از این رو، به نظر می‌رسد برای توجیه این حکم شرعی و به قصد برطرف کردن این مشکل که خلاف شرع بوده و امکان‌پذیر نیست، ارتفاع بخشی را که امروزه بخش زنانه مسجد است نسبت به مردانه افزایش داده‌اند و در دوره‌های بعدی از این بخش بیشتر برای انجام مراسم عزاداری و روزه برای تفکیک بخش زن و مرد از آن استفاده شده است. به علاوه هم‌اکنون بخش انتهایی آن به گونه‌ای نقش انبار مسجد را پیدا کرده و بخشی از ظروف و اشیای مسجد در آن جا قرار دارند، از جمله منبر چوبی قدیمی مسجد که در انتهای این بخش انبار شده است (شکل ۲۲).

به نظر می‌رسد در قسمت ورودی نیز ستونی تعبیه شده بود که احتمالاً حذف شده و از تیرک‌های فلزی برای نگهداری سقف استفاده شده است (شکل ۱۵). فضای داخلی مسجد، درجه رطوبت بالایی دارد و رطوبت موجود در دیواره‌ها نیز گویای همین موضوع است که برای جلوگیری از بالآمدن رطوبت، در بخش زنانه کفی و ازاره‌های سنگی و چوبی نصب و با فرش‌های دستباف بومی منطقه پوشش داده شده است. ارتفاع این ازاره‌ها حدود ۶۵ تا ۷۰ سانتیمتر است (شکل ۱۹). علاوه بر بخش ستون‌ها و قسمت داخلی که به وسیله کنده‌کاری ایجاد شده است، قسمت‌هایی از سقف هم به صورت جای انداختن طلاب و قلاب حفر شده‌اند که برای آویزان کردن مشعل در گذشته، استفاده می‌شده است. بخش‌های مردانه و زنانه از یکدیگر با یک در چوبی جدا شده (شکل ۲۰) و هر دو بخش دارای امکانات گاز، برق و آب است. طاقچه‌هایی نیز در طی دوران بعدی از قسمت ستون‌ها حفر شده‌اند که برای قرارگیری شمع کاربرد داشته‌اند (شکل ۲۱).

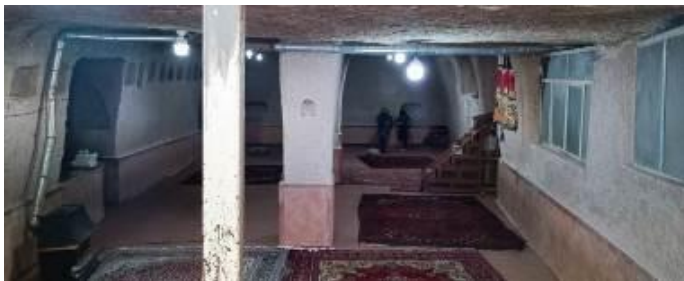
شکل ۲۳. افزوده شدن ستون دوم به مسجد جامع عنصرود در طی تعمیرات دوران کرونا، تصویر راست: ۱۴۰۲ و تصویر چپ: ۱۳۹۶

آسان و خواص حرارتی توفهای آتش فشانی به عنوان عایق حرارتی (Nijland et al, 2010, Ozkahraman & Bolatturk, 2006) را می‌توان از جمله دیگر دلایلی دانست که باعث شده بسیاری از آثار زیرسطحی و روستحی دستکند از سنگ توف در مناطق مختلف دنیا، حفاری و استفاده شوند (Aydin & Ulusay, 2003). با مقایسه روش‌های حفاری و آثار موجود، می‌توان گفت هر چه از اندازه ابزار کاسته می‌شود، به مراتب اندازه فضای ایجاد شده کوچک‌تر و در مقابل آن بر ظرافت کار افزوده می‌شود. انتخاب نوع و شیوه ابزار و حفاری، با تجربه معماران به دست می‌آید که بر آن بودند تا در سریع‌ترین زمان، بیشترین فضا و بازدهی را داشته باشند. در کنار اهمیت ایجاد ظرافت در کار، کاربری و ابعاد مدنظر، تعیین‌کننده نوع حفاری نیز خواهد بود، مثلاً در ساخت سکونتگاه‌های کوچک که برای زندگی انسان و یا حیوانات به کار می‌رفته است، ایجاد ستون به منظور حفاظت از ایستایی سقف مدنظر نبوده، اما در فضاهای بزرگ‌تر که سکونت تعداد بیشتری از افراد در آن انجام می‌شده است، قسمتی از صخره موجود را از کف تا سقف پیوسته نگاه داشته‌اند که حفاظی در مقابل بار ایجاد شده باشد. گاهی نیز در زمان‌های بعدی، با گسترش ابعاد بنا و نبود ستون‌های اصلی، با استفاده از تیرهای آهنی، ستون‌های جدیدی اضافه گشته است که نقش حفاظتی برای بنا دارد (شکل ۲۳). در ایجاد این ستون‌ها فن اجرا به این گونه است که برای داشتن فضای بیشتر از کف، بخش پایین کم‌عرض‌تر بوده و با پیش‌رفتن به سمت سقف پهنای ستون افزایش و حالت باز شده می‌یابد.

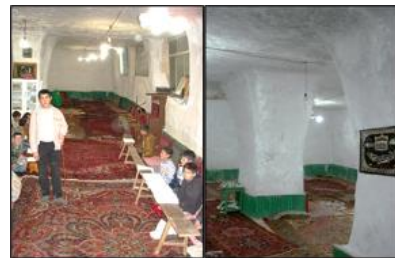
شکل ۲۵. محل قرارگیری محراب مسجد که به تازگی (۱۳۹۶) کنده شده است (رازانی، ۱۳۹۶)

شکل ۲۴. سفیدکاری انجام شده در بخش داخلی قسمت مردانه مربوط به کلاس قرآن کودکان و معلم نوجوان ایشان در ۱۳۹۶ (رازانی، ۱۳۹۶)

از جمله تغییرات و آسیب‌مشهودی که در مسجد به چشم می‌خورد سفیدکاری کل فضای داخلی بوده است که این اقدام و آسیب بصری منجر به خدشه‌دار شدن اصالت و سیمای اولیه بنا و باعث پوشیده شدن طاقچه‌های زیرسقفی در دورتادور دیواره شده که با مداخلات اداره میراث فرهنگی، زوده شده و بنا به حالت قبلی خود بازگشته است (شکل ۲۴). اما تعدادی از اقدامات صورت گرفته، مانند گسترش فضای محراب (شکل ۲۶) که باعث کاهش ضخامت دیواره شده و امکان ریزش بنا را افزایش داده است، گسترش فضای آبدارخانه (شکل ۲۵) که سکویی برای آن ایجاد شده، به کارگیری آجرهای خام درون بنا برای جداسازی قسمت زنانه و مردانه و استفاده از ملاط سیمان که باعث ایجاد آسیب جدی به ساختار و همچنین ظاهر اثر شده است، بازگشت‌ناپذیرند (شکل ۲۷).
