## Investigating the effect of the Kushak fault function on the occurrence of landslides in Ali Abad village

**Article type:**  
Research Article

## بررسی تأثیر عملکرد گسل کوشک بر رخداد زمین لغزش در روستای علی آباد

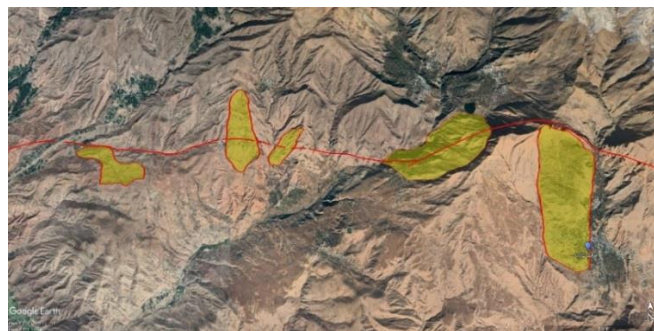
شکل ۳. موقعیت زمین‌لغزش‌های رخ داده در امتداد گسل کوشک بر روی تصویر برگرفته از Google Earth

ساخته معرفی شده است. بر مبنای نقشه زمین‌شناسی ورقه قزوین امتداد این گسل از محدوده بافت مسکونی روستای علی‌آباد گذر کرده و واحدهای کنگلومرایی و ماسه‌سنگی میوسن را بر روی واحدهای مارنی با میان لایه‌های ماسه‌سنگی و کنگلومرایی به سن میوسن رانده است. زمین‌لغزش‌های زیادی در امتداد این گسل رخ داده است که به‌وضوح بر روی تصاویر ماهواره‌ای و بازدیدهای میدانی قابل مشاهده است (شکل ۳).

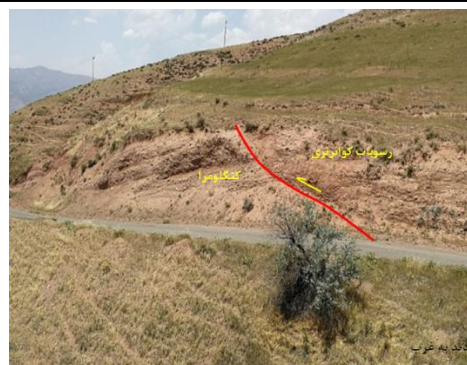
شکل ۴. رانده شدن واحدهای کواترنری بر روی واحدهای کنگلومرای مربوط به سازند قرمز بالایی در شمال شرق روستای علی‌آباد (دید به غرب)

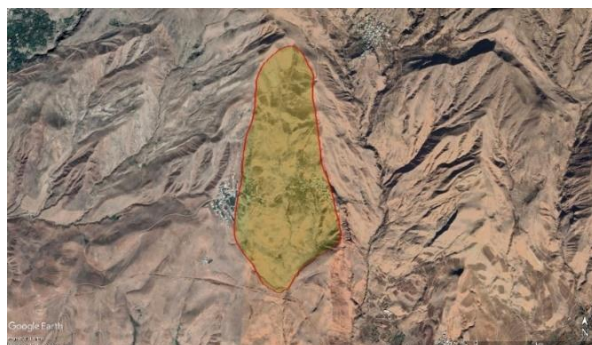
شکل ۱۲. محدوده زمین لغزش روستای علی آباد شامل زمین لغزش قدیمی و جدید بر روی تصویر برگرفته از Google Earth

با استناد به بررسی تصاویر ماهواره‌ای برگرفته از Google Earth و بازدیدهای میدانی، مورفولوژی دامنه‌ای که روستای علی آباد بر روی آن واقع شده است یک زمین لغزش قدیمی را نشان می‌دهد که در جهت شیب توپوگرافی و به سمت جنوب رخ داده است. در زمان تشکیل روستای علی آباد بر روی مصالح زمین لغزش قدیمی، شیب توپوگرافی به دلیل رخداد زمین لغزش تعدیل شده و شرایط پایداری را داشته است. زمین لغزش به شکل یک لوزی نامتقارن است که قطر طویل آن راستای شمالی-جنوبی دارد و اضلاع جنوبی آن نسبت به اضلاع شمالی کوتاه‌تر است (شکل ۱۲). عوامل مؤثر بر رخداد زمین لغزش روستای علی آباد:

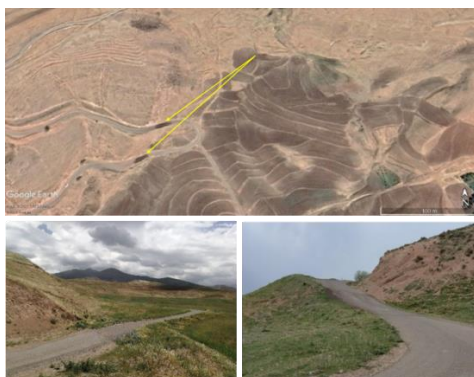
شکل ۱۴. آثار گسیختگی حاشیه غربی زمین‌لغزش به جاده ارتباطی روستای اویرک

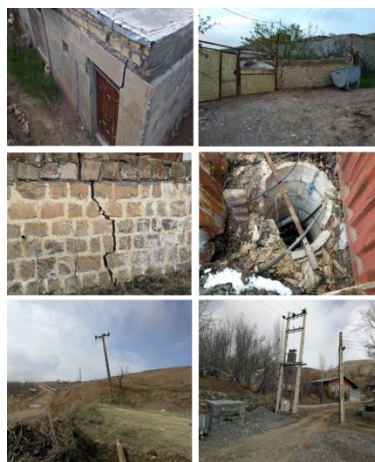
شکل ۱۵. شکاف‌های ایجادشده در دیوار واحدهای مسکونی در بخش‌های شرقی و غربی روستای علی‌آباد و خارج شدن دهانه چاه از شکل دایره به بیضی در بخش غربی روستا

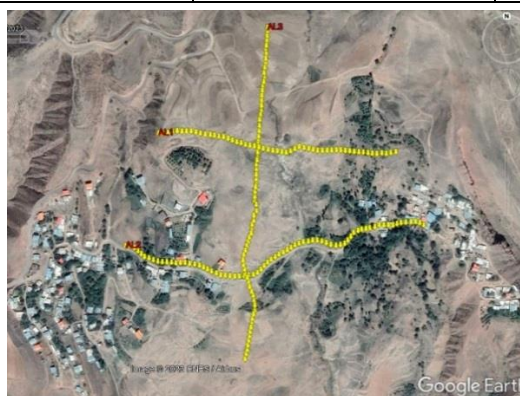
شکل ۱۸. موقعیت تقریبی قرارگیری پروفیل‌های برداشت شده بر روی تصویر برگرفته از GoogleEarth در محدوده مورد مطالعه روستای علی‌آباد

عملیات ژئوالکتریک و برداشت داده‌ها در محدوده روستای علی‌آباد در اردیبهشت‌ماه سال ۱۴۰۲ صورت پذیرفت. در مجموع سه پروفیل (AL1، AL2 و AL3) در محدوده مورد برداشت قرار گرفتند (شکل ۱۷). موقعیت پروفیل‌های برداشت شده بر روی تصویر برگرفته از Google Earth را نشان می‌دهند. داده‌ها با استفاده از آرایش دوقطبی-دوقطبی با کمترین فاصله الکترودی ۱۰ متر به ازای گام‌های جدایش مختلف مورد برداشت قرار گرفتند. پروفیل‌های AL1 و AL2 برای شناسایی ابعاد و مشخصات زمین‌لغزش و پروفیل AL3 برای شناسایی گسل کوشک مورد اندازه‌گیری قرار گرفتند. نتایج به دست آمده با عوارض سطحی موجود تطبیق داده شده است. مشخصات مربوط به هر یک از پروفیل‌ها در جدول ۱ ارائه شده است.
