# The impact of geomorphological constraints of the indika landslide on rural settlements; case study: Chezi-ye Olya village, Andika county

## تأثیر تنگناهای ژئومورفولوژیکی زمین لغزش اندیکا بر سکونتگاه روستایی؛ مطالعه موردی:

### روستای چزی علیا شهرستان اندیکا

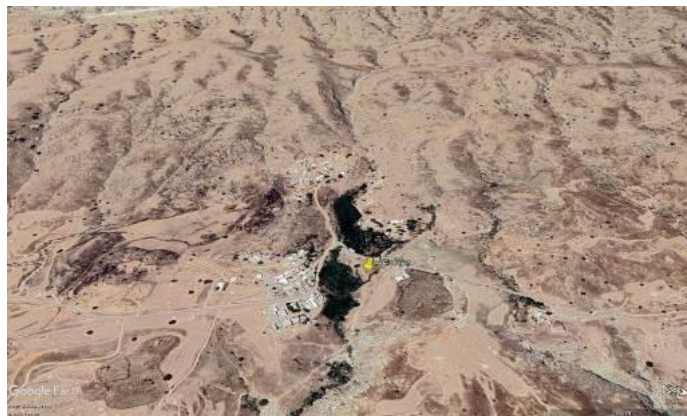
شکل ۲. نمایی از بافت کالبدی روستای چزی علیا در دامنه شرقی ارتفاعات (دید به سمت غرب)

مصالح زمین لغزشی زمین لغزش اندیکا بنا نهاده شده است. در داخل بافت روستا تخته سنگ های نابرجای بزرگی ناشی از رخداد زمین لغزش مشاهده می شود. همچنین مناطق شیب دار و منتهی به دره در محدوده کالبدی روستا وجود دارد. در شکل ۲، نمایی از روستای چزی علیا در دامنه کوه گدارلندر بر روی تصویر Google Earth نشان داده شده است.
