# آبخیزداری و کنترل فرسایش خندقی رهیافتی برای توسعه پایدار روستایی؛ مطالعه موردی: روستای قرناق در استان گلستان

سعید محمد صبوری\*

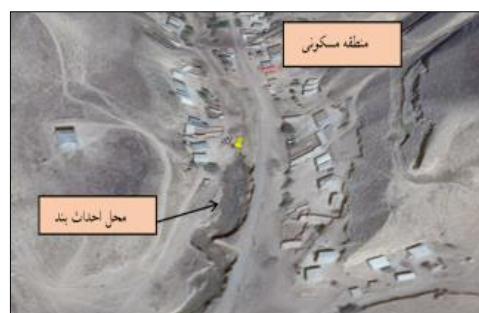
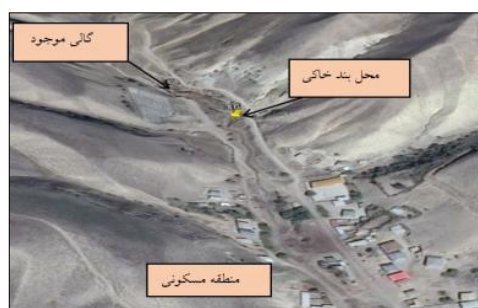
درخت کاری و کاشت گیاهان دارویی بوده است که در تصاویر شماره ۴ و ۵، نمونه‌هایی از سازه‌های مکانیکی و محل اجرای آن‌ها نشان داده شده است. بر اساس اولویت‌بندی انجام‌شده در این مطالعات اجرای تعداد ۸ سازه مکانیکی در اولویت اقدام جهت کنترل مناطق بحرانی و در معرض خطر روستا اعلام شده است. جهت اجرای سازه‌های مکانیکی با همکاری مسئولین محلی و برگزاری جلسات توجیهی با اهالی روستا، نسبت به آگاه‌سازی آثار اجرای طرح‌های آبخیزداری و کنترل فرسایش خندقی اقدام نمودند و منجر به همکاری اهالی در احداث سازه‌های مکانیکی شد.

به منظور میزان رضایت از اجرای طرح‌ها و سازه‌های مکانیکی آبخیزداری در محل روستا، صورت گرفت. نتایج مشاهدات میدانی از اجرای بندهای خاکی نشان‌دهنده کنترل کامل فرسایش خندقی و جلوگیری از توسعه آن‌ها به سمت منازل روستایی بوده است که در تصویر شماره ۵ نشان داده شده است. به دلیل نوع و مشخصات فیزیکی خاک و شرایط حوزه، میزان رسوب‌دهی حوزه شوردره بالا بوده و مخازن بندهای خاکی اجراشده به سرعت از رسوبات پر شده و باعث توقف فرسایش خندقی و تثبیت بستر آبراهه شده است. این موضوع باعث جلوگیری از پیشروی خندق‌ها به سمت منازل روستایی شده و تهدید ناشی از فرسایش خندقی برای منازل روستایی از بین رفته است.
