# آبخیزداری و کنترل فرسایش خندقی رهیافتی برای توسعه پایدار روستایی؛ مطالعه موردی: روستای قرناق در استان گلستان

سعید محمد صبوری\*

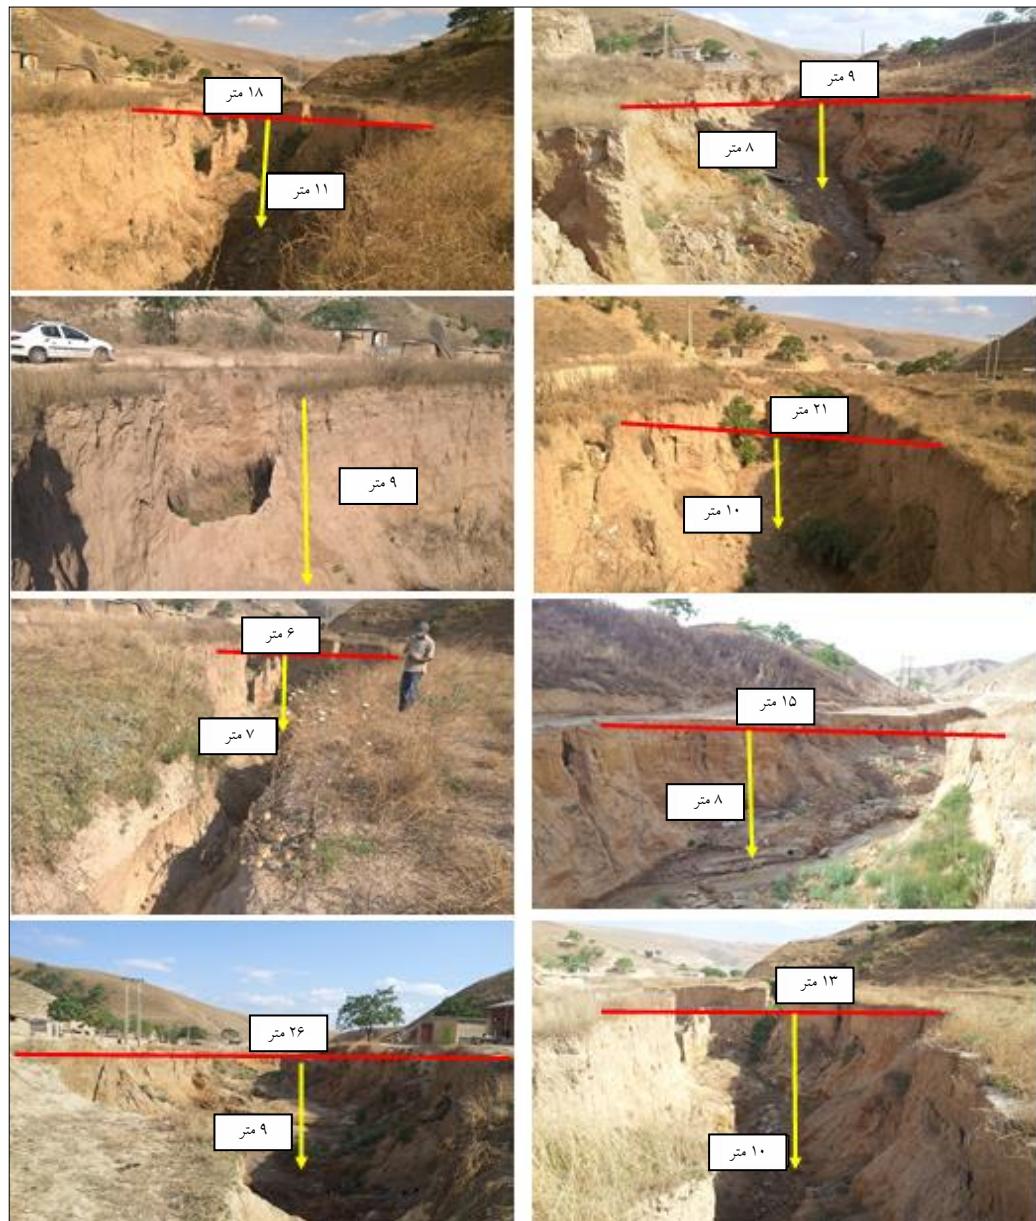
روستا و در جایی که خندق‌ها توسعه نیافته‌اند صورت می‌گرفته است. این خندق‌ها در عریض‌ترین قسمت خود دارای ۲۶ متر عرض و در عمیق‌ترین نقطه خود دارای عمق حدود ۱۱ متر هستند. در تصویر شماره ۲، نمایی از خندق‌های ایجادشده در روستای قرناق نشان داده شده است.

ت ۲. نمایی از خندق‌های ایجادشده در روستا و ابعاد تقریبی عرض و عمق خندق‌ها

روستای قرناق یک روستا با بافت کالبدی طولی بوده که در داخل دره سوردره که دارای امتداد شمالی - جنوبی واقع شده است. طول روستای قرناق ۴/۵ کیلومتر است که منازل روستایی در دو طرف مسیل موجود در کف دره واقع شده‌اند. در سال‌های گذشته و قبل از ایجاد خندق‌ها، عرض مسیل و عمق آن بسیار کم بوده است و ارتباط بین منازل دو طرف مسیل و تردد

به راحتی صورت می‌گرفته است. بعد از شدت گرفتن فرسایش خندقی به دلایل خاک مستعد در منطقه و کاهش پوشش گیاهی حافظ خاک، عرض و عمق مسیل بسیار زیاد شده و خندق‌های بسیار عمیق و عریضی تشکیل شده است که عبور و مرور و تردید بین منازل دو طرف آن غیرممکن گردیده و تردد از بخش‌های بالاتر

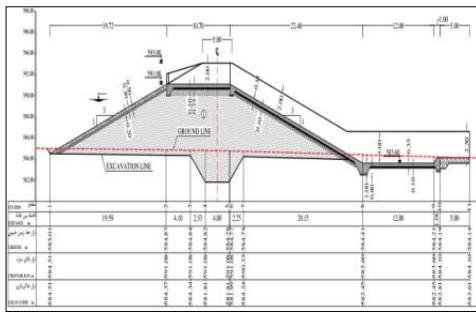
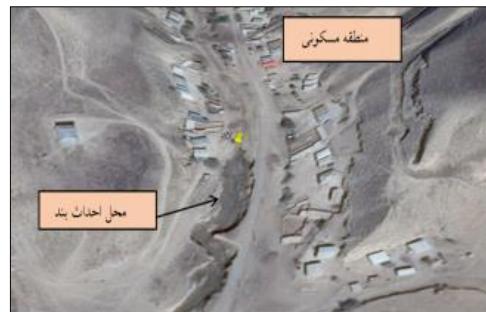
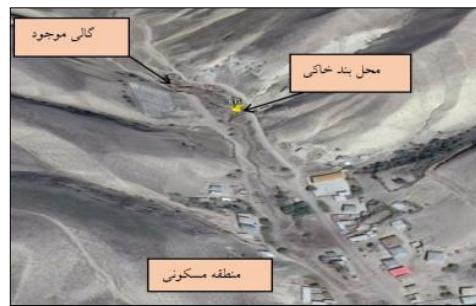
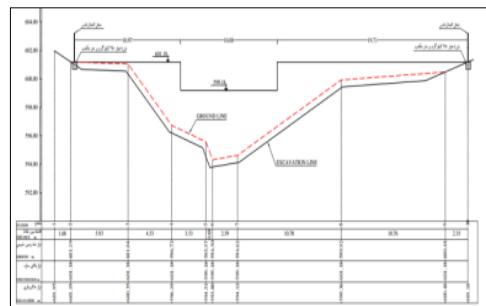
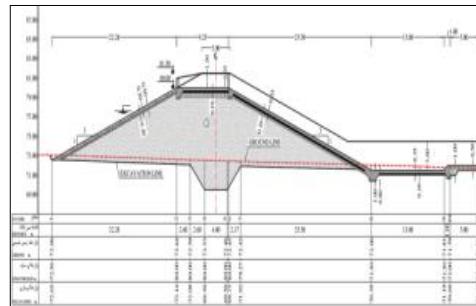
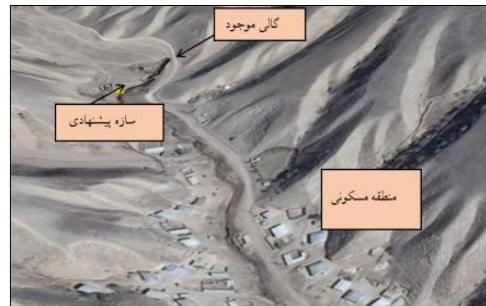
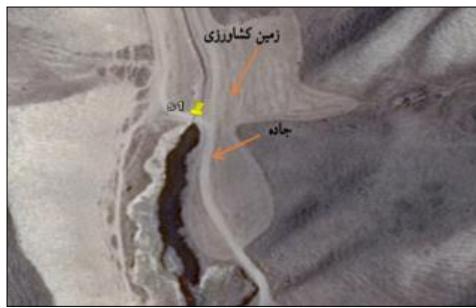
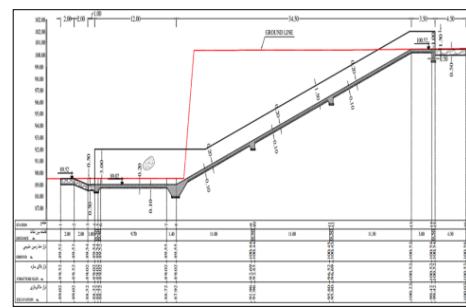
ت.۴. نمایی از موقعیت سازه‌های مکانیکی آبخیزداری طراحی شده به همراه برخی جزئیات سازه‌ای

درخت کاری و کاشت گیاهان دارویی بوده است که در تصاویر شماره ۴ و ۵، نمونه هایی از سازه های مکانیکی و محل اجرای آن ها نشان داده شده است. بر اساس اولویت بندی انجام شده در این مطالعات اجرای تعداد ۸ سازه مکانیکی در اولویت اقدام جهت کنترل مناطق بحرانی و در معرض خطر روزتا اعلام شده است. جهت اجرای سازه های مکانیکی با همکاری مسئولین محلی و برگزاری جلسات توجیهی با اهالی روستا، نسبت به آگاه سازی آثار اجرای طرح های آبخیز داری و کنترل فرسایش خندقی اقدام نمودند و منجر به همکاری اهالی در احداث سازه های مکانیکی شد.

توسعه پایدار روستای مذکور ارائه شده است. هم زمان اداره کل منابع طبیعی و آبخیز داری استان گلستان با توجه به شرایط موجود در حوزه های آبخیز استان، مطالعات تفصیلی را در این حوزه انجام داده و سازه های مکانیکی برای کنترل فرسایش خندقی ارائه نمود. مطالعات انجام شده از سوی مشاور اداره کل منابع طبیعی و آبخیز داری استان گلستان برای زیر حوزه شوردره منجر به ارائه راهکار های کنترل فرسایش خندقی و مدیریت حوزه آبخیز به دو روش عملیات مکانیکی و عملیات بیولوژیک شده است. عملیات مکانیکی شامل تعداد ۲۳ سازه اعم از بند خاکی و سازه کنترل پیشانی گالی بوده و عملیات بیولوژیکی شامل

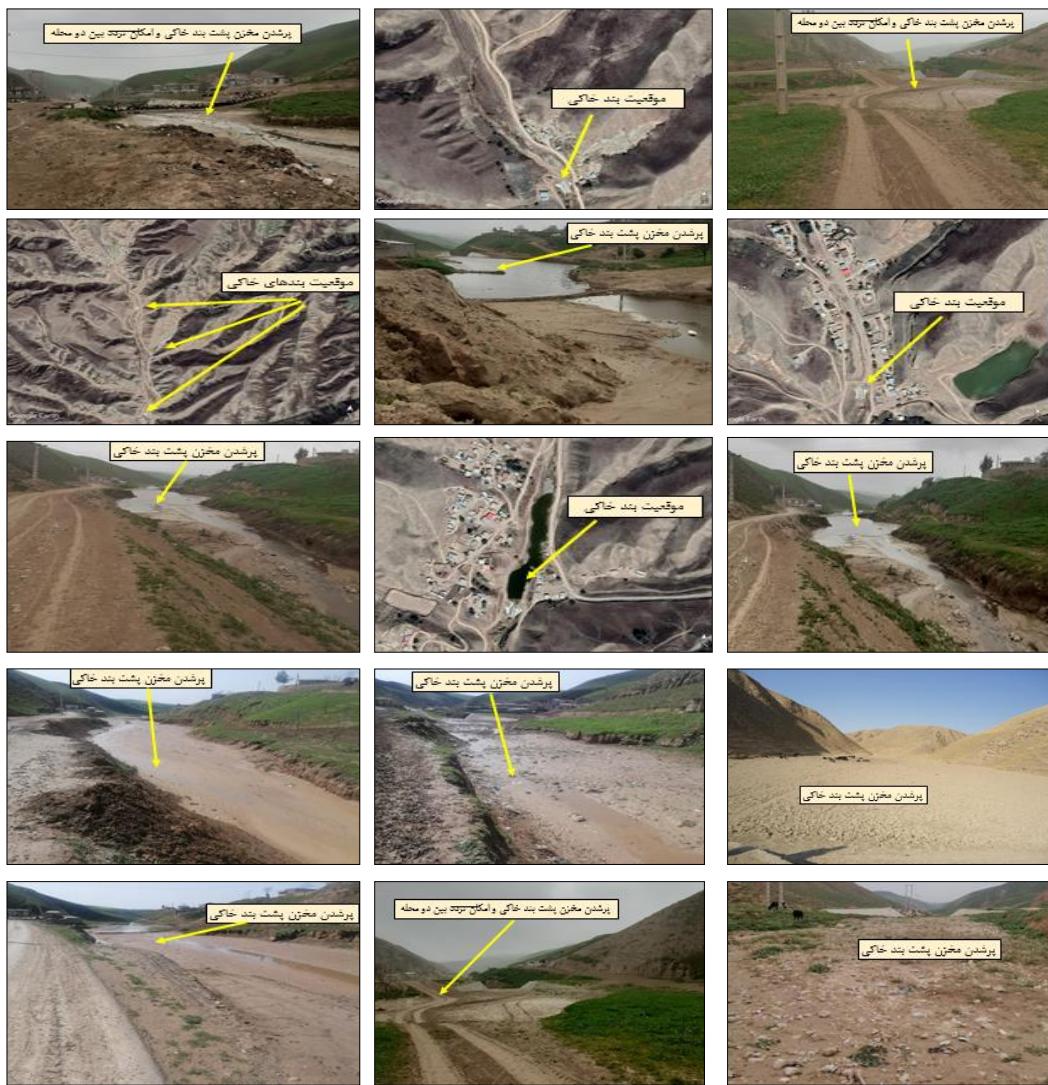
ت.۵. نمایی از موقعیت و عملکرد سازه‌های مکانیکی اجراسده در مناطق بحرانی روستا و تأثیر آن در کنترل گالی‌ها

به منظور میزان رضایت از اجرای طرح‌ها و سازه‌های مکانیکی آبخیزداری در محل روستا، صورت گرفت. نتایج مشاهدات میدانی از اجرای بندهای خاکی نشان‌دهنده کنترل کامل فرسایش خنده‌ی و جلوگیری از توسعه آن‌ها به سمت منازل روستایی بوده است که در تصویر شماره ۵ نشان داده شده است. به دلیل نوع و مشخصات فیزیکی خاک و شرایط حوزه، میزان رسوب‌دهی حوزه شوردره بالا بوده و مخازن بندهای خاکی اجرایشده به سرعت از رسوبات پر شده و باعث توقف فرسایش خنده‌ی و تثبیت بستر آبراهه شده است. این موضوع باعث جلوگیری از پیشروی خنده‌ها به سمت منازل روستایی شده و تهدید ناشی از فرسایش خنده‌ی برای منازل روستایی از بین رفته است.
