# آبخیزداری و کنترل فرسایش خندقی رهیافتی برای توسعه پایدار روستایی؛ مطالعه موردی: روستای قرناق در استان گلستان

سعید محمد صبوری\*

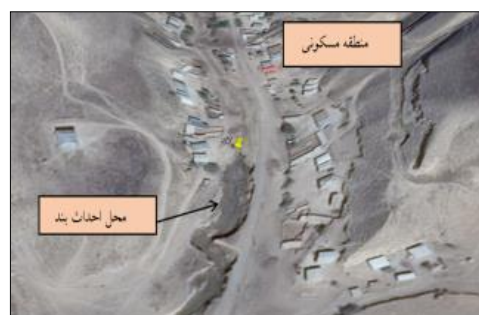
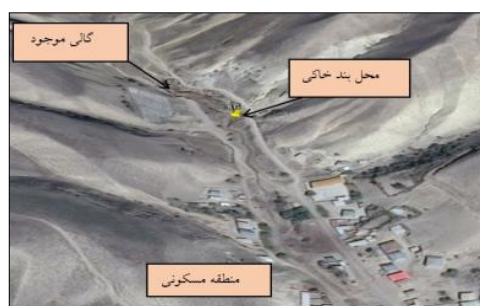
ت ۴. نمایی از موقعیت سازه‌های مکانیکی آبخیزداری طراحی شده به همراه برخی جزئیات سازه‌ای

درخت کاری و کاشت گیاهان دارویی بوده است که در تصاویر شماره ۴ و ۵، نمونه‌هایی از سازه‌های مکانیکی و محل اجرای آن‌ها نشان داده شده است. بر اساس اولویت‌بندی انجام‌شده در این مطالعات اجرای تعداد ۸ سازه مکانیکی در اولویت اقدام جهت کنترل مناطق بحرانی و در معرض خطر روستا اعلام شده است. جهت اجرای سازه‌های مکانیکی با همکاری مسئولین محلی و برگزاری جلسات توجیهی با اهالی روستا، نسبت به آگاه‌سازی آثار اجرای طرح‌های آبخیزداری و کنترل فرسایش خندقی اقدام نمودند و منجر به همکاری اهالی در احداث سازه‌های مکانیکی شد.

توسعه پایدار روستای مذکور ارائه شده است. هم‌زمان اداره کل منابع طبیعی و آبخیزداری استان گلستان باتوجه‌به شرایط موجود در حوزه‌های آبخیز استان، مطالعات تفصیلی را در این حوزه انجام داده و سازه‌های مکانیکی برای کنترل فرسایش خندقی ارائه نمود. مطالعات انجام‌شده از سوی مشاور اداره کل منابع طبیعی و آبخیزداری استان گلستان برای زیرحوزه شوردره منجر به ارائه راهکارهای کنترل فرسایش خندقی و مدیریت حوزه آبخیز به دو روش عملیات مکانیکی و عملیات بیولوژیک شده است. عملیات مکانیکی شامل تعداد ۲۳ سازه اعم از بند خاکی و سازه کنترل پیشانی گالی بوده و عملیات بیولوژیک شامل
