# Pathology of relocation of rural settlements with the approach of reducing the effects of natural hazards in new village sites

**Objective:** In this article, taking into account that every year in Iran, we are faced with the occurrence of natural hazards such as floods, earthquakes, landslides, subsidence, etc. Rural settlements and how to choose new sites based on the occurrence of possible natural hazards have been discussed. Investigations according to field observations of 9 new sites of relocated villages in different provinces of the country and natural and geotechnical hazards in new sites and shortcomings in locating, how to choose and build new sites, including the new site of the villages of Qazal Ataq, Agtageh, Khojaler, Kuruk, Chatal, Upper Qapan, Lower Qapan, Pashai, Arazali Sheikh and Qara Said of Kalaleh city, Qara Chai of Maneh city and Samalqan, Arab of Bojnord city, Aliabad and Ekojan of Qazvin city, Sharb Ma'a and Sulaimanabad of Faryab city and Khalj of Mahenshan city.

**Method:** Investigations according to field observations of 9 new sites of relocated villages in different provinces of the country and natural and geotechnical hazards in new sites and sho

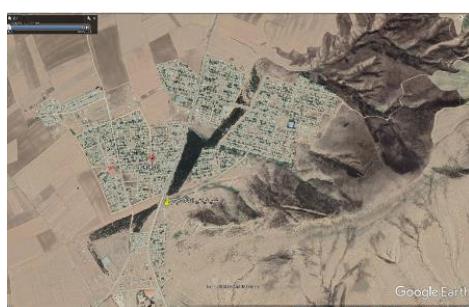
شکل ۱. نمایی از شهر فراغی بر روی تصویر برگرفته از Google Earth، تاریخ تصویر: ۲۰۲۲/۰۸/۲۳

سایت جدید روستاهای جابه‌جاشده به شهر فراغی از توابع شهرستان کالله استان گلستان در مختصات طول جغرافیایی ۵۵,۵۹ درجه شرقی و عرض جغرافیایی ۳۷,۵۳ درجه شمالی قرار دارد (شکل ۱). سایت جدید روستاهای بر روی نهشته‌های آبرفتی و لسی با ضخامت زیاد قرار گرفته است. با توجه به رخداد سیل در مرداد سال ۱۳۸۴ و آسیب‌های واردشده به روستاهای و تصمیمات مسئولین وقت، تعداد ده روستا شامل قزل‌اطاق، آق‌تقه، خوجه‌لر، کوروک، چاتال، قپان‌علیه، قپان‌سفلی، پاشائی، ارازعلی شیخ، و قره‌سعید شهرستان کالله در محلی در حوالی روستای پیشکمر تجمعی شدند. محل تجمعی روستاهای مذکور در ابتدا به دلیل نزدیکی به روستای پیشکمر، به سایت «پیشکمر» مشهور بود و در سال ۱۳۹۱ نام شهر فراغی تغییر نام داد.

باتوجه به عدم انجام مطالعات زمین‌شناسی و ژئوتکنیک قبل از انجام تجمیع و جابه‌جایی روستاهای پس از گذشت مدت‌زمانی از اسکان اهالی، به دلیل شرایط نامناسب زمین‌شناسی و نحوه دفع فاضلاب و آب‌های سطحی به احتمال زیاد در برخی نقاط شهر فراغی نشست ساختمان‌ها و ترک‌خوردگی دیوارها نمایان شد که در حال حاضر امکان ساخت‌وساز در این مناطق شهر وجود نداشته و ساکنین در معرض خطر نشست ساختمان‌ها هستند که برخی آثار و شواهد نشست در تصاویر زیر نمایش داده شده است.

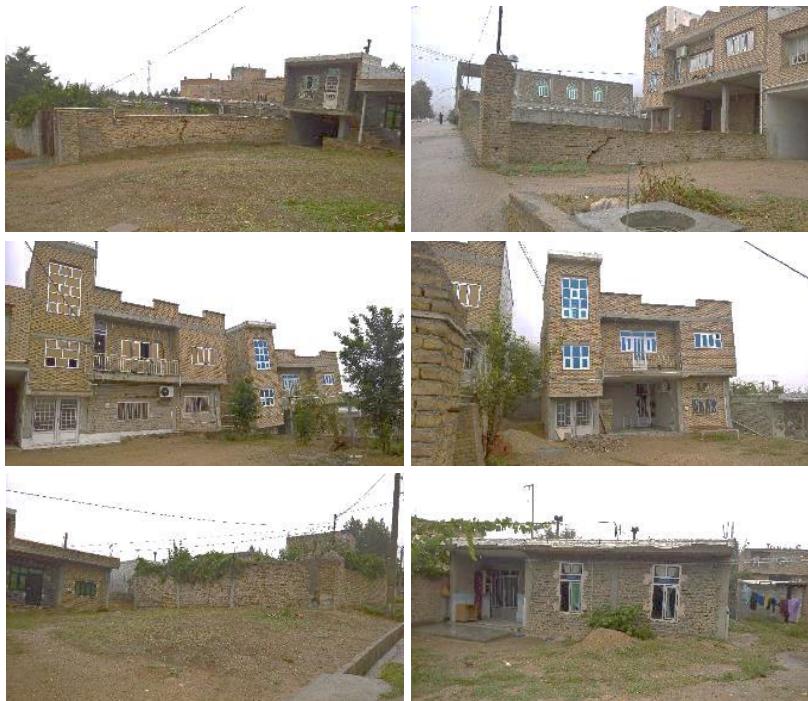
ژئوتکنیکی خاک محل؛ پس از سکونت اهالی و گذشت مدت‌زمان مشکلات ژئوتکنیکی خاک محل بروز نموده و باعث آسیب به منازل و تأسیسات شده است (شکل ۲).

شکل ۲. الف: ترک خوردن دیوار براثر نشست زمین در شهر فراغی،  
پ: نشست ساختمان‌ها در شهر فراغی، ت: نمایی دیگر از وضعیت نشست ساختمان‌ها در شهر فراغی،  
ث: ترک خوردن دیوار براثر نشست در شهر فراغی، ج: ترک خوردن دیوار ساختمان براثر نشست در شهر فراغی

| ردیف | نام سایت | مشکلات سایت جدید | اقدامات انجام‌نشده که منجر به رخداد مخاطره و آسیب در سایت جدید شده است |
|---|---|---|---|
| ۱ | شهر فراغی | نشست ساختمان‌ها | عدم انجام بررسی‌های زیرسطحی و مطالعات ژئوتکنیک و عدم ارائه راهکارهای این‌سازی و خواباط فنی ساخت‌وساز و جمع‌آوری آبهای سطحی و فاضلاب |

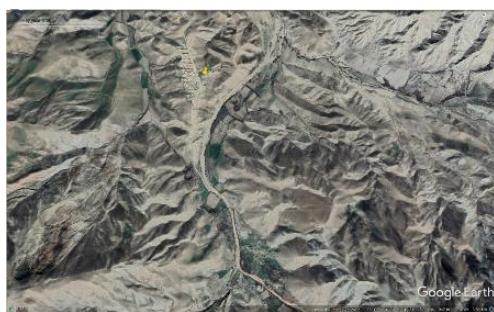
سایت جدید روستای قره چای از توابع شهرستان مانه و سملقان استان خراسان شمالی در مختصات طول جغرافیایی ۵۷,۲۱ درجه شرقی و عرض جغرافیایی ۳۷,۶۳ درجه شمالی قرار دارد (شکل ۳). سایت جدید روستا بر روی نهشته‌های آبرفتی و لسی با خاصیت زیاد (شامل رست و سیلت حاوی قطعات دانه درشت تخریبی در اندازه‌های مختلف) که به صورت تپه‌ماهور درآمده‌اند، قرار گرفته است. جنس قطعات تخریبی شامل آهک، ماسه‌سنگ و شیل است. در شکل ۴، نمایی از سایت قدیم روستا نشان داده شده است.

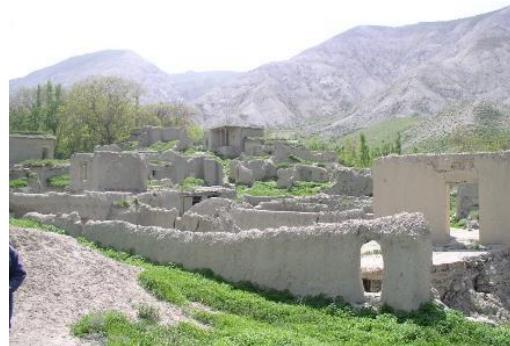
شکل ۴. نمایی از سایت قدیم روستای قره چای

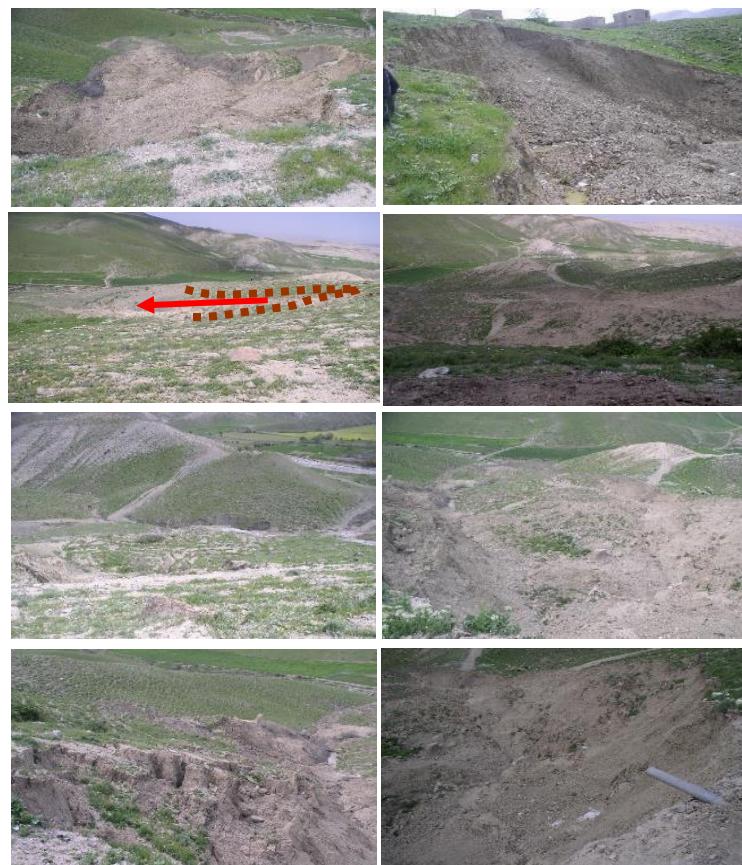
شکل ۳. موقعیت سایت قدیم و جدید روستای قره چای بر روی تصویر برگرفته از Google Earth، تاریخ تصویر: ۲۰۲۲/۰۳/۲۶  
در اطراف منازل سایت جدید روستا زمین‌لغزش‌های متعددی اتفاق افتاده است (شکل ۵). این نهشته‌ها دارای نفوذپذیری خوب هستند و دارای درجه اشباع آب بالایی هستند که در صورت ورود آب به داخل آن به راحتی ناپایدار می‌شوند. جنس مصالح موجود در محدوده روستای قره چای به صورتی است که در صورت وجود شیب و نفوذ آب به داخل آن به راحتی ناپایدار می‌شود. بر اساس مشاهدات صحراوی، علل وقوع زمین‌لغزش در سایت جدید روستای قره چای عبارت‌اند از: جانمایی نامناسب سایت که

دارای مصالح مستعد لغزش (خاک‌های با دانه‌بندی ریزودرشت که حاوی سیلت و رس و قطعات تخریبی است) و شیب نامناسب بوده است. نفوذ آب‌های سطحی به داخل توده لغزشی باعث رفتن سطح آب زیرزمینی، فشار منفذی و وزن توده می‌شود.

شکل ۵. الف: لغزش اتفاق‌افتداده در قسمت غربی روستای قره چای، ب: نمایی از اسکارپ بالایی زمین‌لغزش در قسمت غربی روستای قره چای و موقعیت آن نسبت به منازل مسکونی روستا که مستقیماً مورد تهدید قرار گرفته‌اند، پ: نمایی از زمین‌لغزش دیگر در روستای قره چای (قسمت غربی روستا) و جهت حرکت آن، ت: به‌هم‌ریختگی دامنه براثر وقوع لغزش در روستای قره چای، ث: به‌هم‌ریختگی دامنه براثر وقوع لغزش در قسمت شرقی روستای قره چای، ج: نمایی از زمین‌لغزش دیگر در قسمت غربی روستای قره چای، چ: به‌هم‌ریختگی دامنه براثر وقوع لغزش در قسمت شرقی روستای قره چای، ح: نفوذ فاضلاب به توده خاک در روستای قره چای

| ردیف | نام سایت | مشکلات سایت جدید | اقدامات انجام‌نشده که منجر به رخداد مخاطره و آسیب در سایت جدید شده است |
|---|---|---|---|
| ۲ | قره چای | زمین‌لغزش | مکان‌یابی نامناسب و عدم انجام بررسی‌های لازم در خصوص مخاطرات طبیعی |

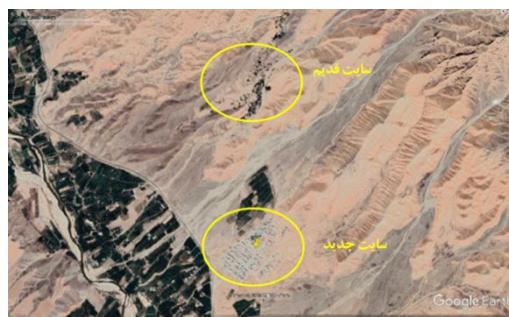
شکل ۶. موقعیت سایت قدیم و جدید روستای خلچ بر روی تصویربرگرفته از Google Earth، تاریخ تصویر: ۲۰۲۱/۰۴/۰۵

سایت جدید روستای خلنج از توابع شهرستان ماهنشان استان زنجان در مختصات طول جغرافیایی ۴۷,۷۴ درجه شرقی و عرض جغرافیایی ۳۶,۶۹ درجه شمالی قرار دارد (شکل ۶). سایت جدید روستا بر روی نهشته‌های آبرفتی با خاصیت زیاد (شامل رست و سیلت حاوی قطعات دانه درشت تخریبی در اندازه‌های مختلف) قرار گرفته است.

توپوگرافی سایت جدید روستای خلچ با توجه به نقشه زمین‌ریخت‌شناسی به‌گونه‌ای است که روستا در دشت واقع شده و ارتفاع متوسط آن از سطح دریا در حدود ۱۳۳۰ متر است و بالادست روستا به صورت تپه‌ماهوری است. میزان خط ارتفاعی تا ۳ کیلومتری شمال آن به حدود ۱۵۰۰ متر از سطح دریا می‌رسد و بالاتر از آن ریخت‌شناسی کوهستانی بوده و میزان ارتفاع تا ۲۳۰۰ متر از سطح دریا نیز می‌رسد. بررسی‌ها نشان می‌دهد که محدوده کالبدی روستا در پهنه ناهمواری قرار دارد. شمال روستا در بالاصل دشت و ارتفاعات قرار داشته و اختلاف شمال و جنوب روستا حدود ۳۰ متر است. شیب عمومی روستا کمتر از ۵ درصد است. محدوده سایت جدید روستای خلچ بر روی واحد Qt2 قرار می‌گیرد. این واحد شامل تراس و پادگانه‌های آبرفتی جوان است. این نهشته‌ها عموماً با سیمای دشتی در پای ارتفاعات گسترش و پراکندگی دارند و به علت تأثیر و عملکرد محدود فرایندهای دیاژنز از سخت‌شدگی و سیمان‌شدگی کمی برخوردارند و به همین دلیل این واحد پهنه‌های نسبتاً همواری را تشکیل داده است. بافت قدیمی روستای خلچ در سال ۱۳۸۸ براثر زمین‌لغزش دچار آسیب جدی شده که در آن زمان بر اساس تصمیم مقامات مریوطه، جابجایی روستا به منطقه دیگری انجام شده است. سایت جدید روستا در پایین دست بافت قدیمی و در فاصله ۱۵۰۰ متری از آن قرار دارد و اهالی در سال ۱۳۹۰ به روستای سایت جدید نقل مکان نموده‌اند. موقعیت مکانی سایت جدید بر روی مخروط افکنه‌های کم شیب قرار دارد و رودخانه قزل اوزن در فاصله ۱۰۰۰ متری از پایین دست آن عبور می‌کند. با توجه به قرارگیری سایت جدید در پایین دست حوضه آبریز، چندین آبراهه و مسیل از اطراف آن عبور کرده و آن را احاطه کرده است (شکل ۷).

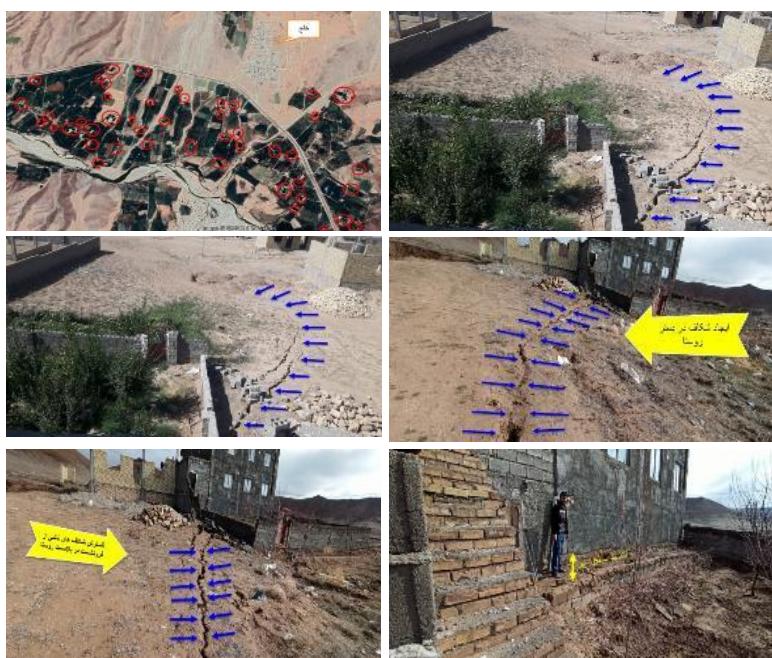
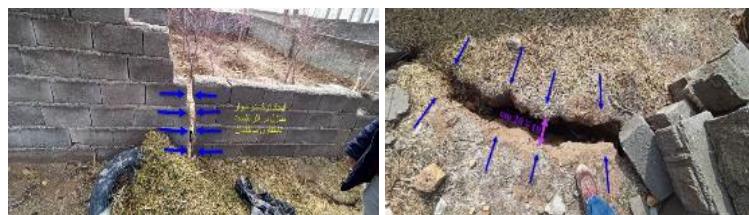
شکل ۷. الف: پراکندگی استخراهای پرورش ماهی در اطراف روستای خلچ، ب، پ، ت و ث: گسترش شکافهای ایجاد شده در شمال شرق روستای خلچ، ج و چ: خسارت وارد شده به ساختمان‌های موجود در شمال شرق روستای خلچ، ج: پهنه‌ای شکافهای ایجاد شده در شمال شرق روستای خلچ، برگرفته از مطالعات شناسایی، اولویت‌بندی و نحوه مداخله در روستاهای در معرض خطر کشور

در حاشیه رودخانه قزل اوزن و پیرامون سایت جدید روستای خلچ در طی ۲۰ سال گذشته اقدام به احداث استخراهای پرورش ماهی فراوانی شده است که اکثریت این استخراهای با احداث چاه از آب زیرزمینی استفاده می‌کنند که بر اساس اظهارات نماینده محترم امور منابع آب شهرستان ماهنشان تعداد ۶۰ حلقه چاه به عمق میانگین ۱۸ متر در منطقه وجود دارد. شواهد موجود در منطقه و پرس‌وجوهی صورت گرفته از اهالی روستا که عمدتاً در این باغات و استخراهای پرورش ماهی اشتغال دارند، بیانگر غیرواقعی بودن این آمار با مقدار واقعی چاههای حفر شده در منطقه است؛ به طوری که بر اساس آمار غیررسمی تعداد چاههای موجود در منطقه بیش از ۳۵۰ حلقه چاه بوده که در طی خشک‌سالی‌های چند سال اخیر و در پی کاهش میزان آبدی آن‌ها، اقدام به افزایش عمق آن‌ها شده است که اطلاعات دقیقی در این مورد وجود ندارد. اما شواهد موجود بیانگر افزایش عمق چاههای به بیش از ۵۰ متری است که برای این عمل و برداشت بی‌رویه آب زیرزمینی، سطح آب زیرزمینی منطقه بهشدت کاهش پیدا کرده است. در صورت ادامه داشتن این روش و خفر چاههای بیشتر در منطقه سرعت و شدت افت سطح آب در کل منطقه بیشتر خواهد شد که این امر عواقب جبران‌ناپذیری برای کل منطقه خواهد داشت که یکی از عواقب جبران‌ناپذیر آن وقوع پدیده فرونیست در منطقه خواهد بود. بر اساس لیتلولوژی و تنوع مصالح، سایت جدید روستای خلچ بر روی داشت سیلابی و مصالح عمدتاً ریزدانه قرار دارد که این نوع مصالح در صورت مهیا بودن سایر شرایط از جمله افت سطح آب زیرزمینی مستعد پدیده فرونیست است که متأسفانه در است سال جاری آثار سطحی این پدیده در سطح زمین و زیر پی منازل نمایان شده است و باعث ایجاد خسارات به منازل مسکونی احتمالی در بالادست روستا شده است (شکل ۷). شواهد سطحی آن از جمله شکافها و حفرات عمیق به سرعت در حال گسترش به سایر نقاط روستا است که در شکل ۷ می‌توان آن‌ها را مشاهده کرد.

باتوجه به لیتلولوژی منطقه که عمدتاً متشکل از مصالح ریزدانه است و همچنین وجود تعداد چاههای زیاد در منطقه و افزایش عمق چاههای در طی سال‌های اخیر به منظور ازدیاد برداشت از آن‌ها پتانسیل وقوع فرونیست در منطقه بسیار زیاد است و خطر گسترش وسیع آن در تمامی مناطق اطراف رودخانه وجود دارد که برای برداشت بی‌رویه آب در طی سال‌های گذشته و حال حاضر، سطح آب زیرزمینی در منطقه بهشدت کاهش یافته است که برای آن فضاهای خالی ایجاد شده در بافت خاک در طی زمان طولانی برای وزن لایه‌های بالایی و عوامل سطحی از جمله نفوذ رواناب‌های سطحی گسترش پیدا کرده است که در طی آن لایه‌های ریزدانه موجود در منطقه دچار ریزش و یا نشست شده‌اند که برای آن، شکافها و حفره‌های عمیقی در سطح زمین خصوصاً نواحی شرقی و شمال شرقی روستا پدیدار شده است و باعث ایجاد خسارات زیادی به ساختمان‌های موجود در آن مناطق شده است.

| ردیف | نام سایت | مشکلات سایت جدید | اقدامات انجام‌نشده که منجر به رخداد مخاطره و آسیب در سایت جدید شده است |
|---|---|---|---|
| ۳ | خلج | فرونشست زمین | مکان‌یابی نامناسب و عدم انجام بررسی‌های لازم در خصوص مخاطرات طبیعی |

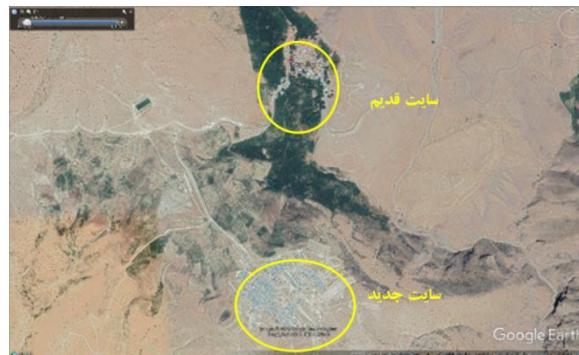
شکل ۸. موقعیت سایت قدیم و جدید روستای آکوجان بر روی تصویر برگرفته از Google Earth، تاریخ تصویر: ۲۰۲۰/۰۶/۲۲

سایت جدید روستای آکوجان از نظر تقسیمات سیاسی در دهستان رودبار شهرستان، بخش رودبار الموت غربی از توابع شهرستان قزوین استان قزوین در مختصات طول ۵۰,۱۴ درجه شرقی و عرض جغرافیایی ۳۶,۶۱ درجه شمالی واقع شده است (شکل ۸).

سایت جدید روستای آکوجان در فاصله یک کیلومتری هوایی جنوب روستا و بر روی واحدهای آهکی رسدار آئوسن و مارن واقع شده است (شکل ۹-الف). به دلیل قرارگیری روی سنگ بستر مارنی و نفوذ آبهای سطحی و فاضلاب، سنگ مارن دچار فروپاشی شده و باعث نشست در ساختمان‌ها می‌گردد (شکل ۹-ت). موقعیت سایت جدید مرتفع بوده و در معرض وزش باد قرار دارد و قطعاً زمستان سخت‌تری را نسبت به سایت قدیم روستا تجربه می‌کند. بستر سایت سنگی و به دلیل داشتن رس در بافت

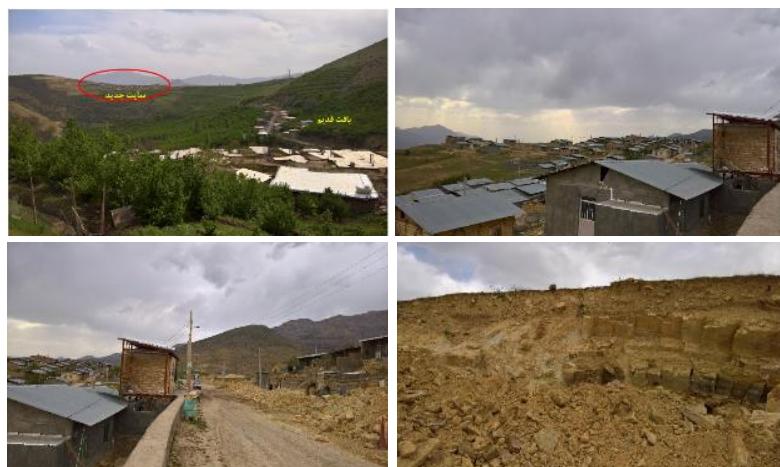
شکل ۹. الف: نمایی از روستای آکوجان (دید رو به جنوب)، ب و ب': بافت کالبدی و نوع ساخت‌وساز در سایت جدید روستای آکوجان، ت: مصالح تشکیل‌دهنده بستر سایت جدید روستای آکوجان که متشکل از توالی آهک رسدار و مارن است

باتوجه به بازدید میدانی انجام‌شده سایت جدید روستا بر روی واحدهای سنگی متشکل از آهک رس‌دار و مارن تشکیل شده است که نفوذپذیری پایینی دارد. بنابراین باتوجه به اینکه تعداد زیادی از اهالی در این سایت ساکن شده‌اند، برای جلوگیری از آلودگی‌های زیست‌محیطی و ایجاد پتانسیل حرکات دامنه‌ای و رخداد نشست (براثر فرسایش مارن‌ها)، از نفوذ آب به داخل زمین باید جلوگیری گردد.

| ردیف | نام سایت | مشکلات سایت جدید | اقدامات انجام‌نشده که منجر به رخداد مخاطره و آسیب در سایت جدید شده است |
|---|---|---|---|
| ۴ | اکوجان | مشکلات هوازدگی مارن و امکان نشست زیر بی | عدم انجام بررسی‌های زیرسطحی و مطالعات ژئوتکنیک و عدم ارائه راهکارهای این‌سازی و خواباط فنی ساخت‌وساز و جمع‌آوری آبهای سطحی و فاضلاب |

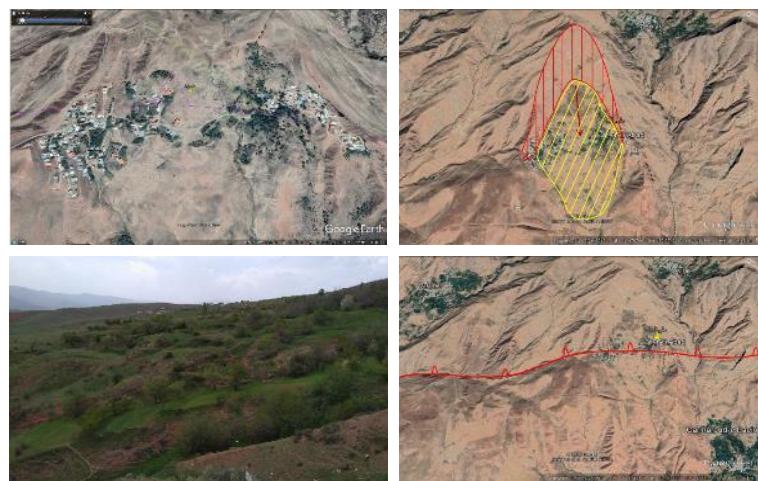
بخش‌های مختلف روستای علی‌آباد بر روی توالی کنگلومرا و ماسه‌سنگ، مارن با میان‌لایه‌های ماسه‌سنگی و واحدهای کواترنر که از مصالح زمین‌لغزشی قدیمی تشکیل شده، واقع شده است (شکل ۱۰-ب). به گفته اهالی روستا آثار حرکات دامنه‌ای در محدوده روستای علی‌آباد از سال ۱۳۸۰ مشاهده شده است، اما به دلیل بارندگی‌های فروردین و اردیبهشت ۱۳۹۹، این حرکات سرعت بیشتری پیدا کرده و منجر به ایجاد درز و ترک در ساختمان‌های واقع در بخش میانی روستا شده‌اند. بخش‌های شرقی که در حاشیه زمین‌لغزش قدیمی واقع شده است، از این حرکات مصون مانده‌اند. ولی قسمت زیادی از بخش غربی روستا که سایت

سمت توسعه جدید روستا است درگیر مخاطره زمین لغزش شده است. در شکل ۱۰-پ، نمایی از سایت سمت توسعه جدید روستا نشان داده شده است. در شکل ۱۰-ت، موقعیت گسل کوشک در بافت کالبدی روستا نشان داده شده است.

ت ۱۰. الف: نمایی از موقعیت روستای علیآباد و سایت سمت توسعه جدید روستا، ب: محدوده زمین لغزش قدیمی و فعلی روستای علیآباد بر روی تصویر برگرفته از Google Earth، تاریخ تصویر: ۲۰۱۸/۰۹/۲۶. محدوده زردنگ که از مصالح لغزشی تشکیل شده است، محدوده فعال فعلی زمین لغزش است که محدوده آسیب روستا نیز است، پ: نمایی از سایت سمت توسعه جدید روستای علیآباد، ت: موقعیت گسل راندگی کوشک نسبت به روستای علیآباد بر روی تصویر برگرفته از Google Earth، تاریخ تصویر: ۲۰۱۸/۰۹/۲۶.

| ردیف | نام سایت | مشکلات سایت جدید | اقدامات انجام‌نشده که منجر به رخداد مخاطره و آسیب در سایت جدید شده است |
|---|---|---|---|
| ۵ | علی‌آباد | زمین‌لغزش | مکان‌یابی نامناسب و عدم انجام بررسی‌های لازم در خصوص مخاطرات طبیعی و عدم ارائه راهکارهای این‌سازی و خواباط فنی ساخت‌وساز و جمع‌آوری آبهای سطحی و فاضلاب |

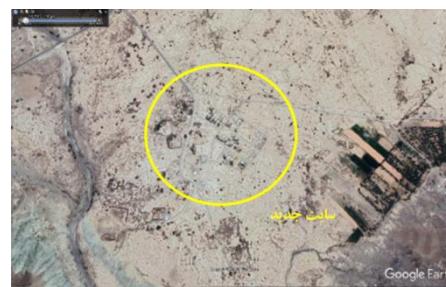
ت ۱۱. نمایی از سایت جدید روستای شارب ماء بر روی تصویر برگرفته از Google Earth، تاریخ تصویر: ۲۰۲۱/۰۴/۰۵.

سایت جدید روستای شارب ماء از توابع شهرستان فاریاب استان کرمان در مختصات طول جغرافیایی ۵۷,۲° درجه شرقی و عرض جغرافیایی ۲۸,۰۴° درجه شمالی قرار دارد (شکل ۱۱). سایت جدید روستا بر روی نهشته‌های آبرفتی با ضخامت زیاد قرار گرفته است. در محدوده این روستا آثار و شواهد فرسایش تونلی در آبرفت قابل مشاهده است (شکل ۱۲-الف، ب، پ، ت و ث). به دلیل چسبندگی کم خاک سیلتی و رسی موجود در محدوده بافت مسکونی و اطراف روستای شارب ماء، جریان آب سطحی باعث به وجود آمدن فرسایش تونلی و خندقی می‌شود و با توسعه این نوع فرسایش و ایجاد حفره‌ها در داخل زمین باعث ریزش سطح خاک می‌شود.

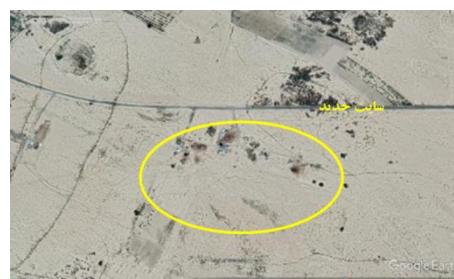
ت ۱۲. نمایی از سایت جدید روستای سلیمانآباد بر روی تصویر برگرفته از Google Earth، تاریخ تصویر: ۲۰۲۱/۰۴/۰۵.

سايت جدید روستای سلیمان‌آباد از توابع شهرستان فاریاب استان کرمان در مختصات طول جغرافیایی ۵۷,۲۹ درجه شرقی و عرض جغرافیایی ۲۸,۰۹ درجه شمالی قرار دارد (شکل ۱۲). سایت جدید روستا بر روی نهشته‌های آبرفتی با ضخامت زیاد قرار گرفته است. در محدوده این روستا آثار و شواهد فرسایش تونلی در آبرفت قابل مشاهده است (شکل ۱۳-ج، ح، خ). این روستا در نزدیکی محل احداث شهرک صنعتی واقع شده است. بنا به گفته مسئولین شهرستان فاریاب، با مطالعات ژئوفیزیکی و ژئوتکنیکی انجام شده در محدوده محل احداث شهرک صنعتی، به وجود خطر بسیار شدید فرونشست پی برده‌اند. در محدوده روستای سلیمان‌آباد نیز آثار و شواهد فرونشست دیده می‌شود.

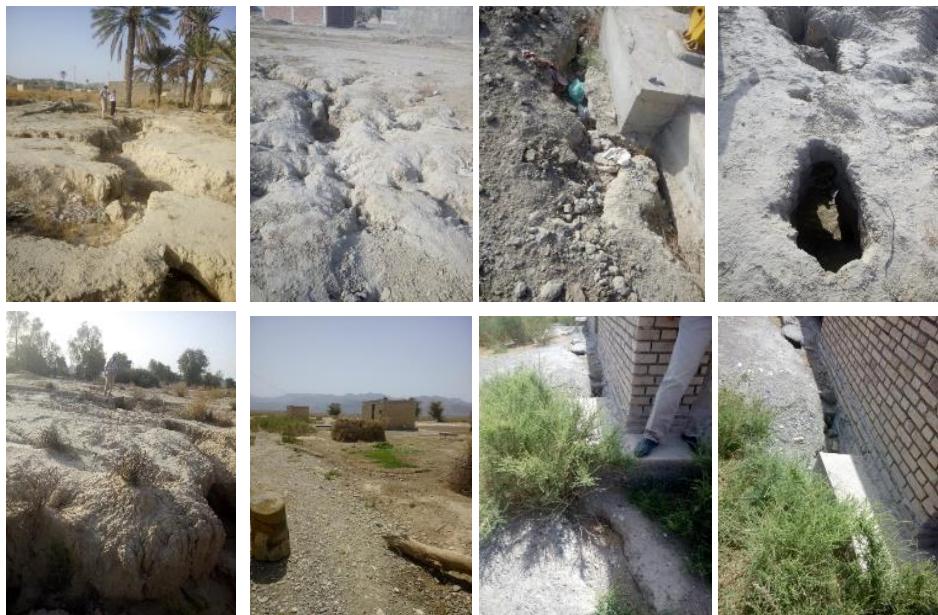
شکل ۱۳. الف، ب، پ، ت و ث: تصاویر مربوط به مخاطرات سایت جدید روستای شارب ماء و ح، ج، ح و خ: تصاویر مربوط به مخاطرات سایت جدید روستای سلیمان‌آباد

| مکان‌یابی نامناسب و عدم انجام بررسی‌های لازم در خصوص مخاطرات طبیعی | فرونشست و فرسایش خندقی و تونلی | شارب ماء | ۶ |
| مکان‌یابی نامناسب و عدم انجام بررسی‌های لازم در خصوص مخاطرات طبیعی | فرونشست | سلیمان آباد | ۷ |

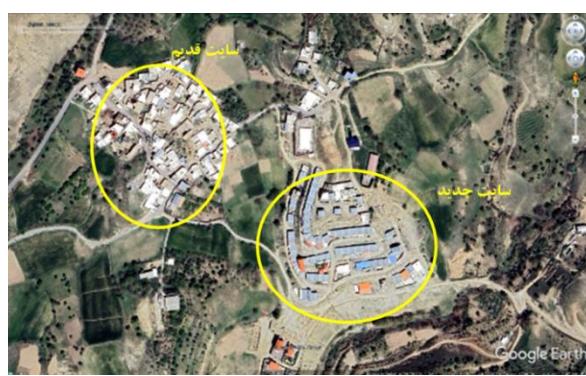
شکل ۱۴. موقعیت سایت جدید و قدیم روستای گیجالی بالا بر روی تصویر برگرفته از Google Earth، تاریخ تصویر: ۲۰۲۳/۰۴/۲۰

سايت جدید روستای گیجالی بالا شهرستان بروجرد استان لرستان در مختصات طول جغرافیایی ۴۸,۷۹ درجه شرقی و عرض جغرافیایی ۳۳,۹۵ درجه شمالی قرار دارد (شکل ۱۴).

این سایت بعد از زلزله سال ۱۳۸۵ سیلاخور برای روستای مذکور در نظر گرفته شده است. سایت جدید روستا بر روی توده گرانیتی و خاک‌های برجا حاصل هوازدگی آن و در برخی از نقاط آبرفت‌های عهد حاضر استقرار یافته است. آنچه در بررسی‌های صحراوی مشخص شد، هوازدگی شدید توده گرانیتی در محل روستای جدید است (شکل ۱۵).

با توجه به مشاهدات میدانی به‌خاطر وجود گرانیت و هوازدگی شدید آن و شبیبدار بودن سایت انجام مطالعات ژئوتکنیک و بررسی‌های دقیق‌تر جهت اینمن‌سازی سایت ضروری بوده که در هنگام جانمایی سایت انجام نشده و باعث ایجاد مشکلات بعدی برای پی ساختمان‌های در حال احداث شده است.

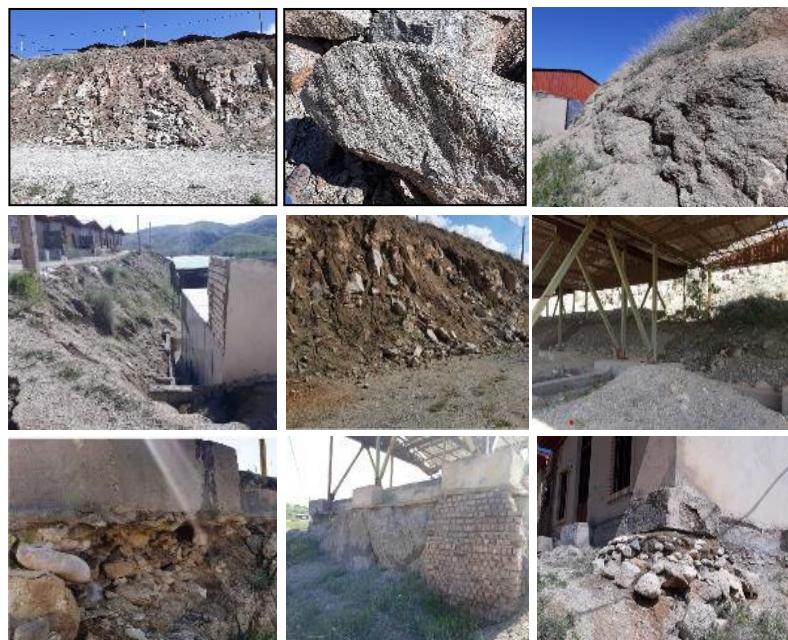
شکل ۱۵. الف: نمایی از سنگ بستر واحد گرانیتی به شدت خردشده روستای گیجالی، ب: سنگ گرانیت موجود در سایت جدید روستای گیجالی، پ: نمایی از رخنمون گرانیت به شدت هوازده در محل سایت جدید روستای گیجالی، ت: نمایی از تجمع واریزه‌ها در پشت دیوار واحدهای مسکونی در روستای گیجالی، ث: رها شدن بلوک‌های سنگی در پایین ترین برم سایت جدید روستای گیجالی، ج: هجوم واریزه‌های حاصل از هوازدگی گرانیت در شبیب مشرف به ساختمان‌ها در روستای گیجالی، چ: قرارگیری پی بر روی بستر ضعیف و فرسایش آن در روستای گیجالی، ح: قرارگیری پی بر روی مصالح خاک دستی و گرانیت شدیداً هوازده در روستای گیجالی و خ: قرارگیری پی بر روی بستر ضعیف در روستای گیجالی، برگرفته از مطالعات اینمن سازی روستای گیجالی بالا

به صورتی که توده گرانیتی دیگر خصوصیات یک سنگ را حدافل تا عمق سه متری ندارد و بیشتر خاک است تا سنگ. با توجه به عملیات خاکی انجام‌شده (ایجاد برم‌های عریض جهت احداث ساختمان)، رخنمون سنگ‌های گرانیتی در برخی نقاط دیده می‌شود (شکل ۱۵). توده گرانیتی به شدت هوازده و درزه دار است. آب‌وهوای کوهستانی مرتبط و تکتونیزه بودن منطقه از عوامل اصلی هوازدگی شدید توده است. در محل سایت جدید خاک‌های حاصل از هوازدگی و آبرفت‌های عهد حاضر متفاوت است.

| عدم انجام بررسی‌های زیرسطحی و مطالعات ژئوتکنیک و عدم ارائه راهکارهای ایمن‌سازی و خوبایت فنی ساخت‌وساز و جمع‌آوری آب‌های سطحی و فاضلاب | مشکلات هوازدگی گراییت و امکان نشست زیر بی و ناپایداری دامنه‌ای | گیجالی بالا | ۸ |

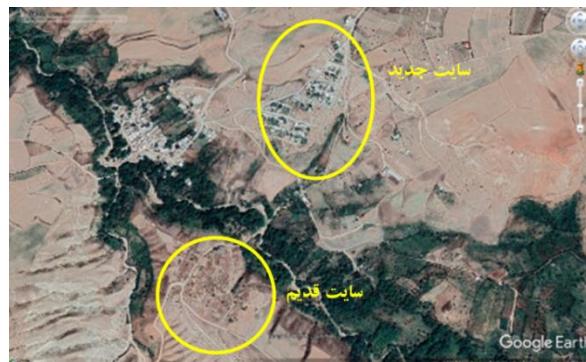
شکل ۱۶. محدوده سایت قدیم و جدید روستای عرب بر روی تصویر برگرفته از Google Earth تاریخ تصویر: ۰۵/۰۴/۲۰۲۱

سایت جدید روستای عرب شهرستان بجنورد استان خراسان شمالی در مختصات طول جغرافیایی  $57^{\circ}10'$  درجه شرقی و عرض جغرافیایی  $37^{\circ}51'$  درجه شمالی قرار دارد (شکل ۱۶). این سایت بعد از زلزله سال ۱۳۷۵ گرمخان برای روستایی مذکور در نظر گرفته شده است. روستای عرب بر روی واحدهای تپه‌ماهوری و مشرف به یک دره واقع شده است. شبیب عمومی منطقه از جنوب به شمال است و شبیب روستا از شرق به غرب است. شبیب روستا بر اساس محاسبات انجام‌شده نزدیک ۵ درصد است.

آب‌های سطحی روستا از شرق به غرب زهکشی می‌شوند و درنهایت وارد رودخانه جنوبی روستا می‌شوند. روستای عرب از نظر زمین‌شناسی بر روی واحدهای کواترنر به‌ویژه پادگانه‌های آبرفتی با پی سنگ سازند سرچشمه که جنس زمین‌شناسی آن عموماً از مارن کمرنگ تشکیل شده است، قرار گرفته است. در شکل ۱۷-الف موقعیت زمین‌لغزش‌های قدیمی در محدوده روستا نشان داده شده است.

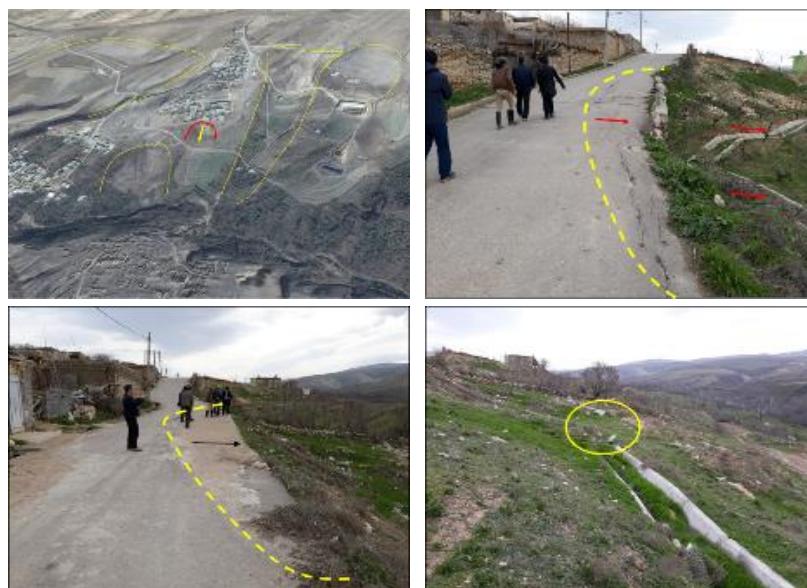
شکل ۱۷. الف: نمایی از زمین‌لغزش‌های قدیمی در اطراف سایت جدید روستای عرب، ب: گسترش ترک‌های کششی حاصل از لغزش در جسم جاده و جایه‌جایی عمودی و افقی در کanal آبیاری، ب: ترمیم محدوده لغزشی بعد از رخداد، ت: تخریب کامل بخشی از کanal آبیاری براثر زمین‌لغزش (محدوده زردرنگ)، برگرفته از مطالعات پایدارسازی روستای عرب

بر اساس بازدید میدانی از سایت جدید روستای عرب، یک محدوده لغزشی در حاشیه جنوبی روستا مشاهده شد. این ناپایداری شبی به دلیل بارندگی‌های اواخر اسفند ۱۳۹۷ و اوایل فروردین ۱۳۹۸ اتفاق افتاده است. خسارات این زمین‌لغزش شامل تخریب بخشی از کanal آب کشاورزی، زمین‌های کشاورزی و راه دسترسی روستا است (شکل ۱۷- ب، پ و ت). بر اساس مشاهدات میدانی بخش ناپایدار در حال گسترش به سمت مناطق مسکونی است. بنابراین انجام تمهیدات لازم برای مقابله با آن ضروری است. مساحت محدوده لغزشی در روستا بیش از دو هکتار است.

باتوجه به اینکه سایت جدید روستای عرب از نظر زمین‌شناسی بر روی واحدهای کواترنر به ویژه پادگانه‌های آبرفتی با پی سنگ سازند سرچشممه که جنس زمین‌شناسی آن عموماً از مارن کمرنگ تشکیل شده است، قرار گرفته است؛ دامنه‌های بین بافت روستا تا رودخانه دارای سابقه رانش بوده و بالا بودن سطح آب زیرزمینی و ویژگی‌های زمین‌شناسی خاک، آن را مستعد رانش نموده است. یک رانش گسترده از بستر رودخانه تا بافت مسکونی ادامه پیدا کرده و سبب تخریب خیابان اصلی روستا و تهدید منازل مسکونی شده است. کل واحدهای مسکونی در این محدوده در خطر زمین‌لغزش است. خطر زمین‌لغزش در جنوب روستا بسیار جدی است.

| عدم انجام بررسی‌های زیرسطحی و مطالعات ژئوتکنیک و عدم ارائه راهکارهای ایمن‌سازی و خوبایت فنی ساخت‌وساز و جمع‌آوری آب‌های سطحی و فاضلاب | زمین‌لغزش | عرب | ۹ |
