Pathology of relocation of rural settlements with the approach of reducing the effects of natural hazards in new village sites

Article type:
Research paper

آسیب‌شناسی جابه‌جایی سکونتگاه‌های روستایی با رویکرد کاهش آثار مخاطرات طبیعی در سایت‌های جدید روستاها

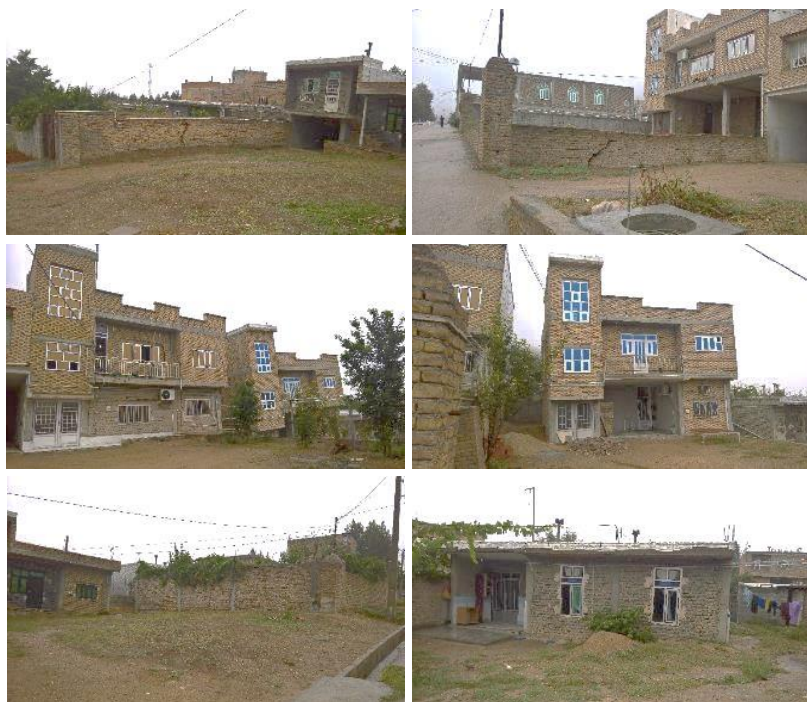
با توجه به عدم انجام مطالعات ژئوتکنیک در حین جابه‌جایی و تجمع روستاها در سایت شهر فراغی، به دلیل عدم شناخت کافی از لایه‌های زیرسطحی زمین و مشخصات خاک بستر منازل و عدم ارائه دستور کارهایی و توصیه‌های فنی مطابق با شرایط

ژئوتکنیکی خاک محل؛ پس از سکونت اهالی و گذشت مدت‌زمان مشکلات ژئوتکنیکی خاک محل بروز نموده و باعث آسیب به منازل و تأسیسات شده است (شکل ۲).

شکل ۲. الف: ترک خوردن دیوار بر اثر نشست زمین در شهر فراغی، ب: ترک خوردن دیوار بر اثر نشست زمین در شهر فراغی، پ: نشست ساختمان‌ها در شهر فراغی، ت: نمایی دیگر از وضعیت نشست ساختمان‌ها در شهر فراغی، ث: ترک خوردن دیوار بر اثر نشست در شهر فراغی، ج: ترک خوردن دیوار ساختمان بر اثر نشست در شهر فراغی

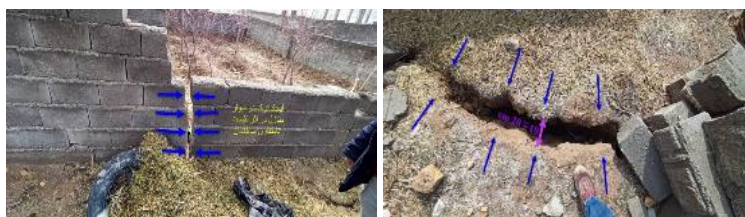
شکل ۷. الف: پراکندگی استخرهای پرورش ماهی در اطراف روستای خلج، ب، پ، ت و ث: گسترش شکاف‌های ایجادشده در شمال شرق روستای خلج، ج و چ: خسارت واردشده به ساختمان‌های موجود در شمال شرق روستای خلج، ح: پهنای شکاف‌های ایجادشده در شمال شرق روستای خلج، برگرفته از مطالعات شناسایی، اولویت‌بندی و نحوه مداخله در روستاهای در معرض خطر کشور

در حاشیه رودخانه قزل اوزن و پیرامون سایت جدید روستای خلج در طی ۲۰ سال گذشته اقدام به احداث استخرهای پرورش ماهی فراوانی شده است که اکثریت این استخرها با احداث چاه از آب زیرزمینی استفاده می‌کنند که بر اساس اظهارات نماینده محترم امور منابع آب شهرستان ماهنشان تعداد ۶۰ حلقه چاه به عمق میانگین ۱۸ متر در منطقه وجود دارد. شواهد موجود در منطقه و پرس‌وجوی صورت‌گرفته از اهالی روستا که عمدتاً در این باغات و استخرهای پرورش ماهی اشتغال دارند، بیانگر غیرواقعی بودن این آمار با مقدار واقعی چاه‌های حفرشده در منطقه است؛ به طوری که بر اساس آمار غیررسمی تعداد چاه‌های موجود در منطقه بیش از ۳۵۰ حلقه چاه بوده که در طی خشک‌سالی‌های چند سال اخیر و در پی کاهش میزان آبدهی آن‌ها، اقدام به افزایش عمق آن‌ها شده است که اطلاعات دقیقی در این مورد وجود ندارد. اما شواهد موجود بیانگر افزایش عمق چاه‌ها به بیش از ۵۰ متری است که بر اثر این عمل و برداشت بی‌رویه آب زیرزمینی، سطح آب زیرزمینی منطقه به شدت کاهش پیدا کرده است. در صورت ادامه داشتن این رویه و حفر چاه‌های بیشتر در منطقه سرعت و شدت افت سطح آب در کل منطقه بیشتر خواهد شد که این امر عواقب جبران‌ناپذیری برای کل منطقه خواهد داشت که یکی از عواقب جبران‌ناپذیر آن وقوع پدیده فرونشست در منطقه خواهد بود. بر اساس لیتولوژی و تنوع مصالح، سایت جدید روستای خلج بر روی دشت سیلابی و مصالح عمدتاً ریزدانه قرار دارد که این نوع مصالح در صورت مهیا بودن سایر شرایط از جمله افت سطح آب زیرزمینی مستعد پدیده فرونشست است که متأسفانه در است سال جاری آثار سطحی این پدیده در سطح زمین و زیر پی منازل نمایان شده است و باعث ایجاد خسارات به منازل مسکونی حادثی در بالادست روستا شده است (شکل ۷). شواهد سطحی آن از جمله شکاف‌ها و حفرات عمیق به سرعت در حال گسترش به سایر نقاط روستا است که در شکل ۷ می‌توان آن‌ها را مشاهده کرد.

باتوجه به لیتولوژی منطقه که عمدتاً متشکل از مصالح ریزدانه است و همچنین وجود تعداد چاه‌های زیاد در منطقه و افزایش عمق چاه‌ها در طی سال‌های اخیر به منظور ازدیاد برداشت از آن‌ها پتانسیل وقوع فرونشست در منطقه بسیار زیاد است و خطر گسترش وسیع آن در تمامی مناطق اطراف رودخانه وجود دارد که بر اثر برداشت بی‌رویه آب در طی سال‌های گذشته و حال حاضر، سطح آب زیرزمینی در منطقه به شدت کاهش یافته است که بر اثر آن فضاهای خالی ایجادشده در بافت خاک در طی زمان طولانی بر اثر وزن لایه‌های بالایی و عوامل سطحی از جمله نفوذ رواناب‌های سطحی گسترش پیدا کرده است که در طی آن لایه‌های ریزدانه موجود در منطقه دچار ریزش و یا نشست شده‌اند که بر اثر آن، شکاف‌ها و حفره‌های عمیقی در سطح زمین خصوصاً نواحی شرقی و شمال شرقی روستا پدیدار شده است و باعث ایجاد خسارات زیادی به ساختمان‌های موجود در آن مناطق شده است.

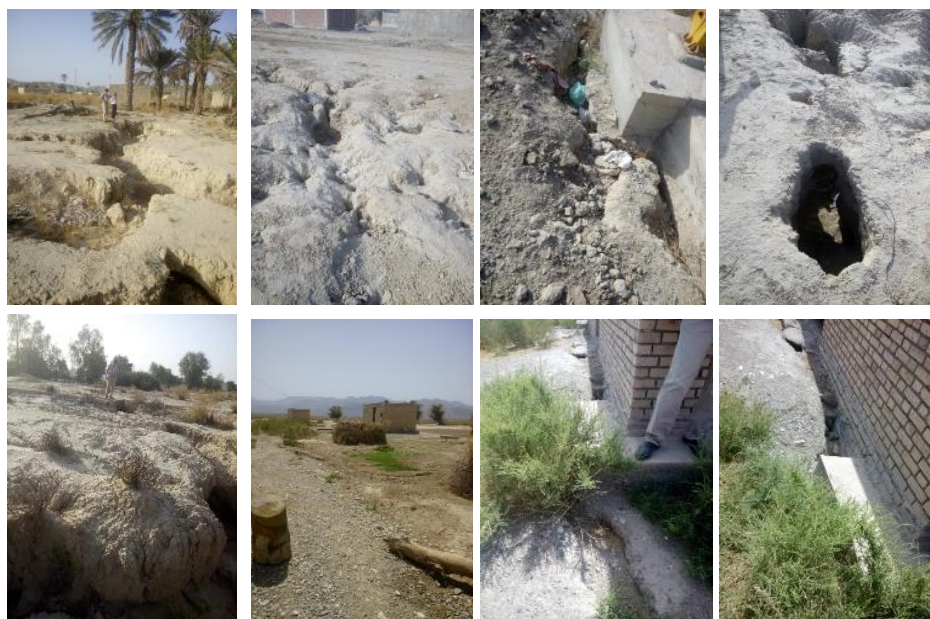
سایت جدید روستای سلیمان‌آباد از توابع شهرستان فاریاب استان کرمان در مختصات طول جغرافیایی ۵۷,۲۹ درجه شرقی و عرض جغرافیایی ۲۸,۰۹ درجه شمالی قرار دارد (شکل ۱۲). سایت جدید روستا بر روی نهشته‌های آبرفتی با ضخامت زیاد قرار گرفته است. در محدوده این روستا آثار و شواهد فرسایش تونلی در آبرفت قابل مشاهده است (شکل ۱۳-ج، چ، ح و خ). این روستا در نزدیکی محل احداث شهرک صنعتی واقع شده است. بنا به گفته مسئولین شهرستان فاریاب، با مطالعات ژئوفیزیکی و ژئوتکنیکی انجام‌شده در محدوده محل احداث شهرک صنعتی، به وجود خطر بسیار شدید فرونشست پی برده‌اند. در محدوده روستای سلیمان‌آباد نیز آثار و شواهد فرونشست دیده می‌شود.

شکل ۱۳. الف، ب، پ، ت و ث: تصاویر مربوط به مخاطرات سایت جدید روستای شارب‌ماء و ج، چ، ح و خ: تصاویر مربوط به مخاطرات سایت جدید روستای سلیمان‌آباد
