# A Research on the architecture of the jame Man-Made mosque in ansarood village, oskou, east Azerbaijan, Iran

## ABSTRACT

**Results:** The conducted studies show that the architecture of the mosque is similar to the rock structures of the with their own hand type, and it is in two separate spaces for women and men, and the women's section is located in the front part and at a higher pleace than the male section.

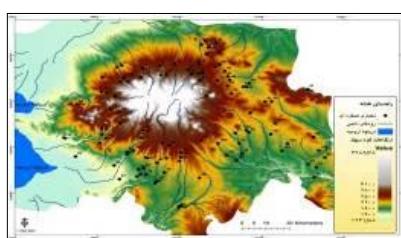
شکل ۲. موقعیت معماری صخره‌ای در دامنه کوه آتش‌فشانی سهند بر اساس زیست‌پذیری و ارتفاع ترسیم با استفاده از روش GIS

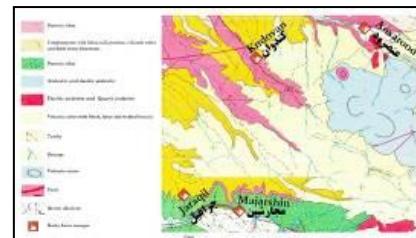
شکل ۱. نقشه زمین‌شناسی روستاهای مجارشین، عنصرود، چراغیل و کندوان (Khodabandeh & Aminifazl, 1993)

دره‌های شعاعی آتش‌فشان سهند مناطق مناسبی برای استقرار روستاهای آبادی‌ها فراهم کرده است. لایه‌های توف آتش‌فشانی در دامنه کوه امنیت و مسکن برای جمعیت را فراهم کرده است (شکل ۱). اقلیم منطقه تأثیر زیادی در شکل‌گیری معماری داشته و در طول چند هزار سال، دامداری اقتصاد معیشتی اصلی ساکنان منطقه بوده است (Waziri & Sobhani, 1977). بسیاری از روستاهای در جوار دره‌ها ساخته شده‌اند و عواملی مانند ارتفاع کم و مراتع بهتر در دامنه‌های پایین‌دستی احتمالاً از دلایل اصلی شکل‌گیری معماری صخره‌ای هستند (شکل ۲). از این رو می‌توان معماری صخره‌ای سهند را حاصل زیست بشر در سالیان دراز و پیشرفت در نوع و سبک استفاده و کاربرد آن، یعنی آمیزه‌ای از میراث طبیعی و فرهنگی، دانست که شناخت ویژگی‌های کالبدی و ساختاری اش از اهمیت ویژه‌ای در راستای حفاظت از آن برخوردار است.

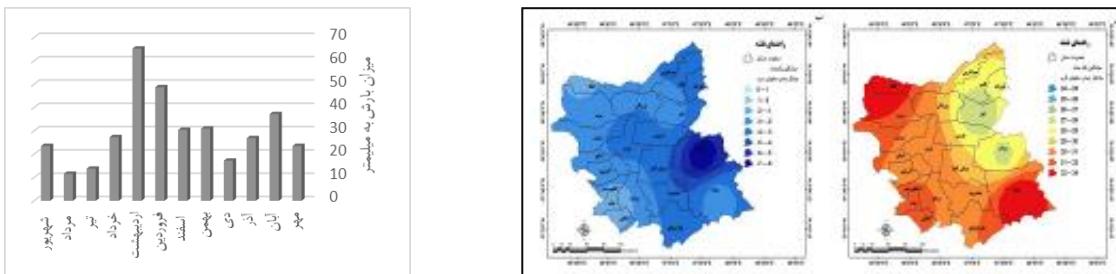
شکل ۴. نمودار متوسط بارش ماهانه شهرستان اسکو بازه ۳ سال منتهی به ۱۳۹۹ (Pourasghar Eslahi & Akbarzadeh, 2022)

متوسط دمای روزانه شهرستان ۷ درجه سانتیگراد بوده که در ارتفاعات این دما متغیر است. در طول آمار بیست و پنج ساله حداکثر دما برابر با ۳۹/۵ درجه سانتیگراد و حداقل دما ۲۱/۵-۲۱/۵ بوده است که این دما در سال‌های مختلف با اختلاف همراه است. متوسط تعداد روزهای یخ‌بندان ۱۲۹ روز است، به طوری که بیشترین یخ‌بندان در بازه زمانی آذرماه تا ابتدای فروردین مشاهده می‌شود (شکل ۴).

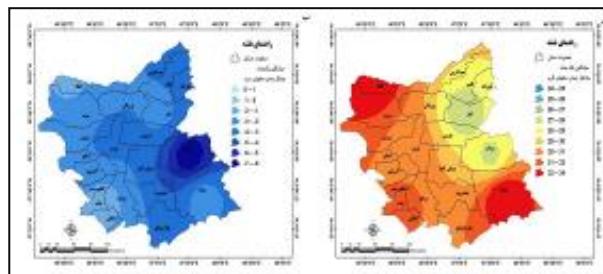
شکل ۳. میانگین بلندمدت (دوره آماری ۱۳۹۷-۱۳۶۵)، الف: دمای بیشینه در دوره گرم و ب: دمای کمینه در دوره سرد (Pourasghar Eslahi & Akbarzadeh, 2022).

منطقه اسکو و ارتفاعات سهند از لحاظ موقعیت جغرافیایی، آب و هوایی متغیر از نیمه‌خشک سرد تا نیمه‌مرطوب سرد دارد و دارای زمستان‌های سرد و تابستان‌های معتدل است (Karami, 2007). بارندگی آن بیشتر در فصول سرد سال بوده و تابستان‌های آن خشک و گاهی با بارندگی‌های رگباری همراه است، بارندگی‌های زمستانه عموماً برف هستند. در کل عمدۀ بارندگی روزتا برف است و تا اوایل تابستان برف در دره‌ها وجود دارد (Moghimiskoi, 2011). منحنی نوسانات بارندگی شهرستان اسکو نشان می‌دهد که همه ماه‌های سال بارانی نیستند، ولی بیش از ۸ ماه از سال بارندگی دارد و تابستان‌ها میزان بارش به شدت کاهش می‌یابد. متوسط حداقل میزان بارش ۲۸۸ و حداکثر ۵۲۲/۹ است (شکل ۳).

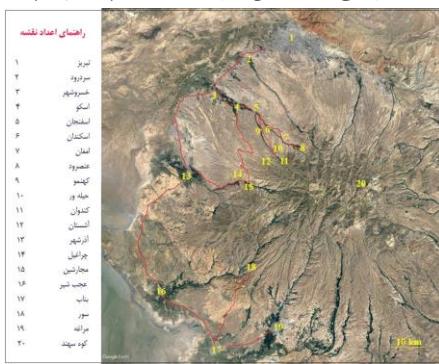
شکل ۵. طرح توپوگرافی قرارگیری روستاهای دستکنند در دامنه کوه سهند

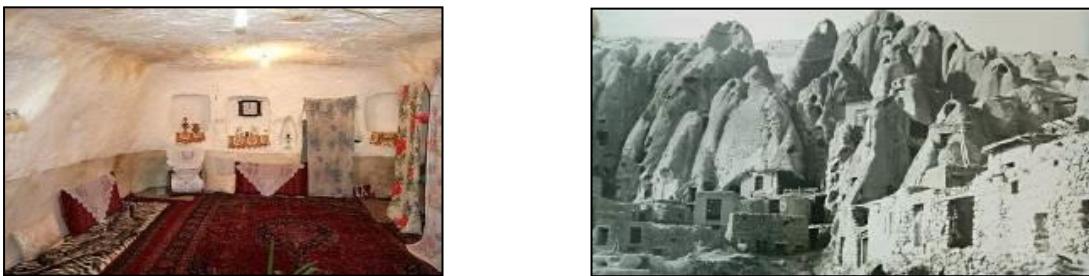
شکل ۷. تصویری از معماری قلوه سنگی آمیخته با معماری سنگی در  
صخره‌ای روستای تاریخی کندوان (رازانی، ۱۳۹۶)   
شکل ۸. تصویری از موردهای روستای کندوان (آرشیو میراث فرهنگی استان  
آذربایجان شرقی)

۵. معماری الحاقی یا قلوه‌سنگ‌های محلی و ملات احتمالاً گل آهک یا لایه‌های بسیار نازک دوغاب گچ (شکل‌های ۶ و ۷). از لحاظ گونه‌شناسی کاربردی می‌توان معماری موجود را به ۵ دستهٔ مجزا تقسیم‌بندی کرد که ممکن است برخی از کاربری‌ها به واسطه تعییر شرایط زندگی تعییر کرده و برخی اماکن کاربری اولیه خود را از دست داده باشند، گونه‌های فوق عبارتند از: ۱. معماری مسکونی صخره‌ای، ۲. معماری آیینی صخره‌ای، ۳. معماری استحفاظی صخره‌ای، ۴. معماری عام‌المنفعه صخره‌ای، ۵. معماری متفرقه صخره‌ای (شکل ۸). لازم به ذکر است عمدۀ روستاهای و ابینه صخره‌ای دامنه‌های سهند به صورت مجموعه روستا و یا به صورت تک‌بنا، آثاری را در فهرست آثار ملی کشور به ثبت رسانده‌اند.

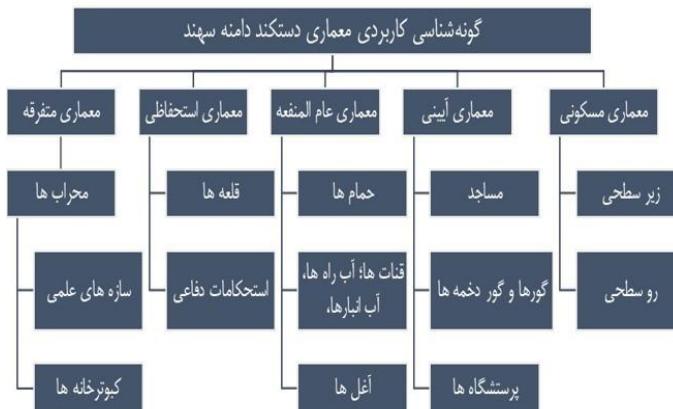
شکل ۸. گونه‌شناسی معماری صخره‌ای دامنه سهند (Razani et al., 2015)

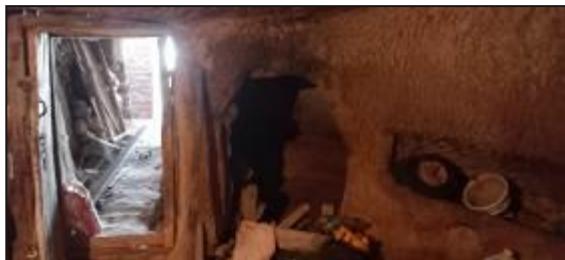
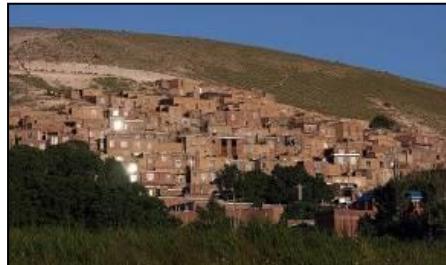
شکل ۱۰. راست: دورنمایی از معماری جدید و صخره‌ای روستای عنصرود و چپ: سازه دستکنند با کاربری انباری

امروزه بخش معماری دستکند عنصرود به حالت زیرزمینی درآمده و به مرور زمان از حالت مسکونی در قالبی تطوری به محلی برای انبار مواد و تجهیزات و علوفه و کارگاه در کنار کاربری اولیه خود، یعنی آغل، تبدیل شده است و به دنبال آن با انتقال انشعاباتی مانند آب به داخل سازه‌ها و عدم تعبیه زهکشی و همچنین آبروی مناسب، به مرور میزان رطوبت در سازه‌های زیرسطحی افزایش پیدا کرده که خطر تخریب را به دنبال دارد (شکل ۱۰).

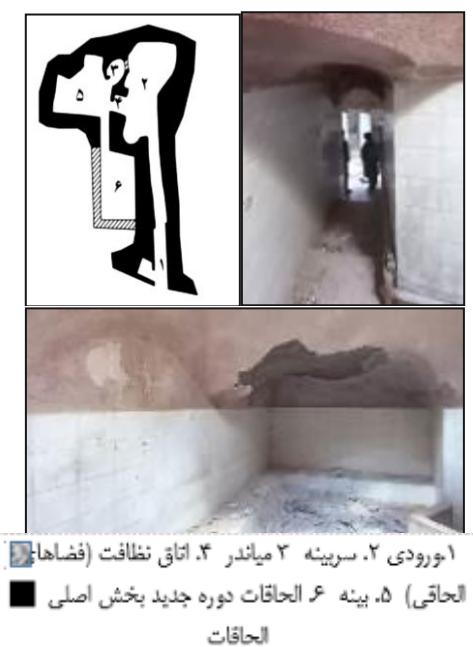
شکل ۱۱. مداخلات حمام دستکنند عنصرود و پلان معماری حمام به همراه نقشه راهنمای آن (Vahabzadeh & Nejad Ebrahimi, 2003)

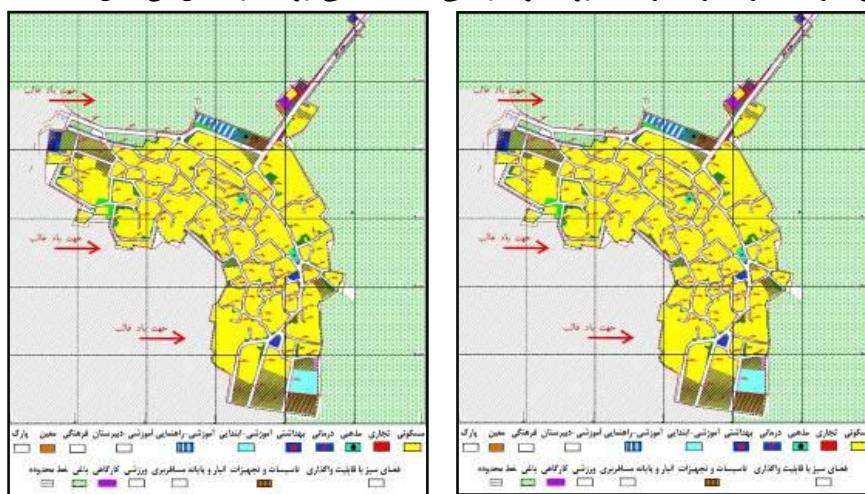
شکل ۱۲. طرح هادی روستای عنصرود و موقعیت مسجد در روستا (آرشیو بنیاد مسکن جمهوری اسلامی ایران)

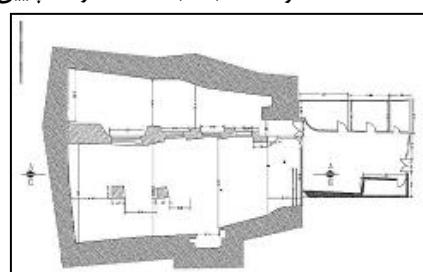
شکل ۱۳. پلان کلی مسجد عنصرود از سکشن‌های مختلف (پرونده ثبتی مسجد عنصرود)

با توجه به ساختار بنا که از محصولات طبیعی حاصل از آتش‌فشنان است، بدیهی است که همه قسمت‌های آن متقاضن و هماندازه نخواهد بود (شکل ۱۳)، اما در این قسمت دو فضای اختلاف ارتفاعی نداشته و در دید ناظر هم‌سطح به نظر می‌آیند (شکل ۱۴) که در برش A از پلان باز ترسیم شده، پنجره‌های نصب شده در حدفاصل دو قسمت، گویای این ارتفاع است، اما هر چه به سمت انتهای هر دو بخش پیش می‌رود، اختلاف ارتفاع از هم بیشتر شده و نشان‌دهنده شیب صخره است که در همان برش از پلان به‌وضوح از ارتفاع پنجره‌ها قابل تشخیص است که قسمت مردانه نسبت به قسمت زنانه پایین‌تر و در گود قرار گرفته است (شکل ۱۵).

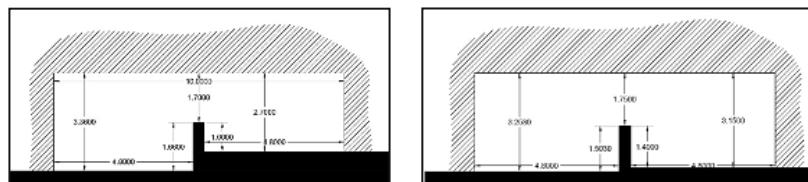
شکل ۱۴. راست: اختلاف ارتفاع دو قسمت مردانه و زنانه در بخش ورودی مسجد. و چپ: در قسمت انتهایی بخش زنانه (پرونده ثبتی مسجد عنصرود)

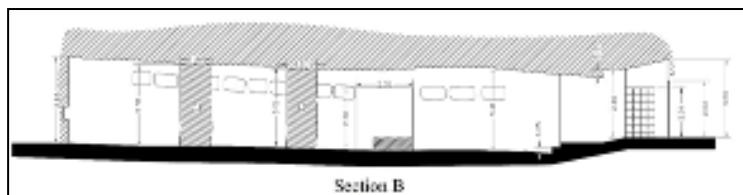
شکل ۱۶. جدیدترین ترسیم پلان پرشی از دیوار شمالی قسمت مردانه مسجد دستکنند عنصرود (پرونده ثبتی مسجد عنصرود) در هر دو بخش، در سرتاسر مسجد ستون‌های سنگی دیده می‌شود که باربری سقف را انجام می‌دهند (شکل ۱۷). اندازه ستون‌ها تقریباً برابر است، اما ستون‌های بخش زنانه کوچک‌تر و ضخیم‌تر از بخش دیگر است، همه ستون‌ها جدا از دیوارهای قرار دارند و به عبارتی مانند تیرک‌هایی در سرتاسر مسجد وجود دارند به جز ستون انتهایی مسجد که به بدنه متصل و حائلی بلند فراهم کرده است و دور تادور آن را با کاشی‌ها و ملاط همنگی پوشانده‌اند تا از نفوذ رطوبت به داخل مسجد جلوگیری کنند (شکل ۱۸).

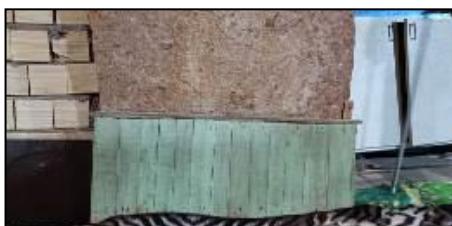
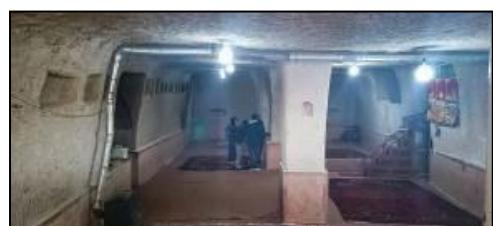
شکل ۱۷. بخش مردانه مسجد جامع عنصرود تالار ستون‌دار و مسطح  
شکل ۱۸. ازاره چوبی بخش زنانه مسجد

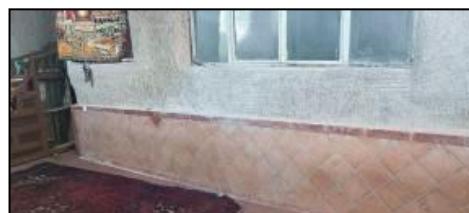
شکل ۲۰. از ارده جدید بخش مردانه که از جنس کاشی آجری است آنچه از مسجد قابل توجه است، جهت قبله و محل قرارگیری محراب مسجد است که بر خلاف عادة مساجد اسلامی طراحی شده است، به نحوی که محراب مابین بخش مردانه و زنانه قرار گرفته و بخش زنانه این مسجد در قسمت پشت محراب و جلوی بخش مردانه قرار دارد. حال آن که طبق اصول شرعی و اسلامی، نمازگزاران مرد باید در قسمت پیشین و نمازگزاران زن در قسمت پشتی و یا عقب‌تر/بالاتر از ایشان در پشت سر امام جماعت قرار گیرند. از این رو، به نظر می‌رسد برای توجیه این حکم شرعی و به قصد برطرف کردن این مشکل که خلاف شرع بوده و امکان‌پذیر نیست، ارتفاع بخشی را که امروزه بخش زنانه مسجد است نسبت به مردانه افزایش داده‌اند و در دوره‌های بعدی از این بخش بیشتر برای انجام مراسم عزاداری و روزه برای تفکیک بخش زن و مرد از آن استفاده شده است. به علاوه هم‌اکنون بخش انتهایی آن به گونه‌ای نقش انبار مسجد را پیدا کرده و بخشی از ظروف و اشیای مسجد در آن جا قرار دارند، از جمله منبر چوبی قدیمی مسجد که در انتهای این بخش انبار شده است (شکل ۲۲).

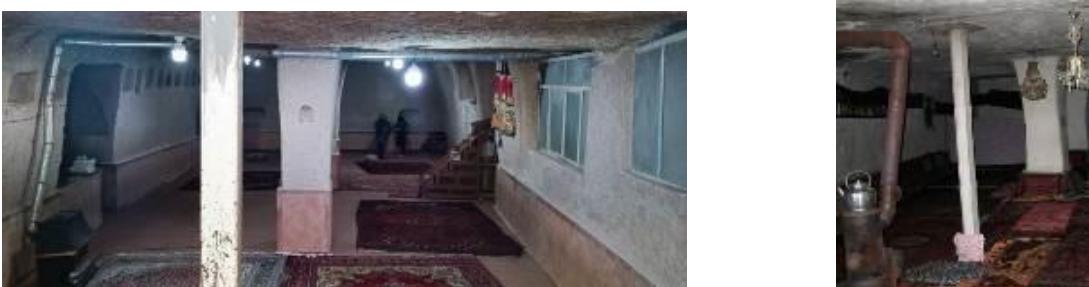
شکل ۲۳. افزوده شدن ستون دوم به مسجد جامع عنصرود در طی تعمیرات دوران کرونا، تصویر راست: ۱۴۰۲ و تصویر چپ: ۱۳۹۶

آسان و خواص حرارتی توفهای آتش‌فشاری به عنوان عایق حرارتی (Nijland et al, 2010, Ozkahraman & Bolatturk, 2006) را می‌توان از جمله دیگر دلایلی دانست که باعث شده بسیاری از آثار زیرسطحی و روستحی دستکنند از سنگ توف در مناطق مختلف دنیا، حفاری و استفاده شوند (Aydan & Ulusay, 2003). با مقایسه روش‌های حفاری و آثار موجود، می‌توان گفت هر چه از اندازه ابزار کاسته می‌شود، به مراتب اندازه فضای ایجادشده کوچک‌تر و در مقابل آن بر ظرافت کار افزوده می‌شود. انتخاب نوع و شیوه ابزار و حفاری، با تجربه معماران به دست می‌آمد که بر آن بودند تا در سریع‌ترین زمان، بیشترین فضا و بازدهی را داشته باشند. در کنار اهمیت ایجاد ظرافت در کار، کاربری و ابعاد مدنظر، تعیین‌کننده نوع حفاری نیز خواهد بود، مثلاً در ساخت سکونتگاه‌ای کوچک که برای زندگی انسان و یا حیوانات به کار می‌رفته است، ایجاد ستون به منظور حفاظت از ایستایی سقف مدنظر نبوده، اما در فضاهای بزرگ‌تر که سکونت تعداد بیشتری از افراد در آن انجام می‌شده است، قسمتی از صخره موجود را از کف تا سقف پیوسته نگاه داشته‌اند که حفاظی در مقابل بار ایجادشده باشد. گاهی نیز در زمان‌های بعدی، با گسترش ابعاد بنا و نبود ستون‌های اصلی، با استفاده از تیرهای آهنی، ستون‌های جدیدی اضافه گشته است که نقش حفاظتی برای بنا دارد (شکل ۲۳). در ایجاد این ستون‌ها فن اجرا به این‌گونه است که برای داشتن فضای بیشتر از کف، بخش پایین کم‌عرض‌تر بوده و با پیش‌رفتن به سمت سقف پهنانی ستون افزایش و حالت بازشده می‌یابد.

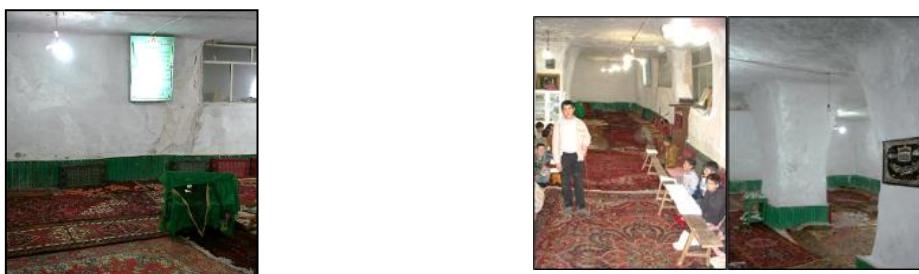
شکل ۲۵. محل قرارگیری محراب مسجد که به تازگی (۱۳۹۶) کنده شده است (رازانی، ۱۳۹۶)

شکل ۲۶. سفیدکاری انجام شده در بخش داخلی قسمت مردانه مربوط به کلاس قرآن کودکان و معلم نوجوان ایشان در ۱۳۹۶ (رازانی، ۱۳۹۶)

از جمله تغییرات و آسیب مشهودی که در مسجد به چشم می‌خورد سفیدکاری کل فضای داخلی بوده است که این اقدام و آسیب بصری منجر به خدشه‌دارشدن اصالت و سیمای اولیه بنا و باعث پوشیده شدن طاقچه‌های زیرسقفی در دورتا دور دیواره شده که با مداخلات اداره میراث فرهنگی، زدوده شده و بنا به حالت قبلی خود بازگشته است (شکل ۲۴). اما تعدادی از اقدامات صورت گرفته، مانند گسترش فضای محراب (شکل ۲۶) که باعث کاهش ضخامت دیواره شده و امکان ریزش بنا را افزایش داده است، گسترش فضای آبدارخانه (شکل ۲۵) که سکوبی برای آن ایجاد شده، به کارگیری آجرهای خام درون بنا برای جداسازی قسمت زنانه و مردانه و استفاده از ملات سیمان که باعث ایجاد آسیب جدی به ساختار و همچنین ظاهر اثر شده است، بازگشت ناپذیرند (شکل ۲۷).

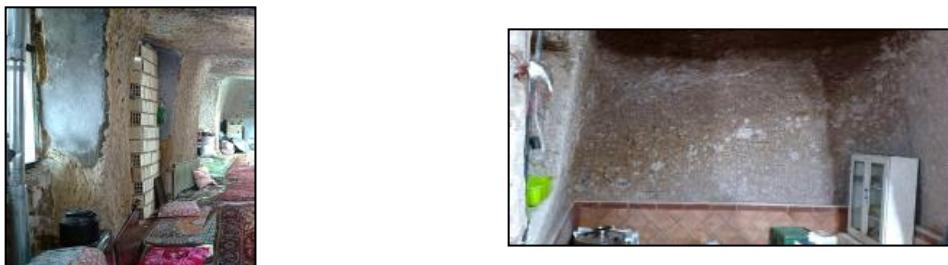
شکل ۲۵. محل قرارگیری محراب مسجد که به تازگی (۱۳۹۶) کنده شده است (رازانی، ۱۳۹۶)

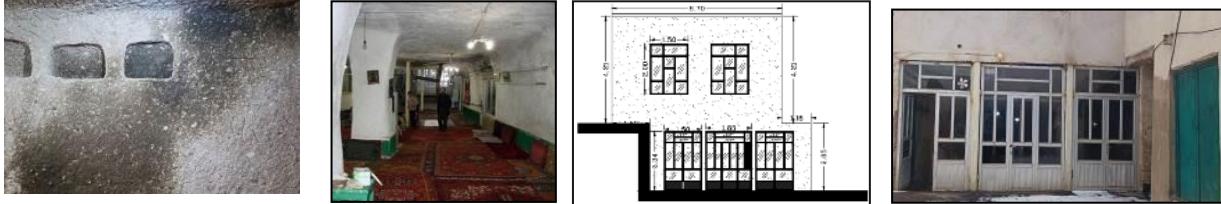
شکل ۲۶. پلان بخش ورودی و طبقه دوم که کتابخانه شده و حیاط ورودی مسجد و مداخلات معاصر با معماری آجری دروان کرونا، تصویر راست: رازانی ۱۳۹۶ و تصویر چپ: ۱۴۰۲

مداخلات مرمتی مسجد عنصرود حالتی دوگانه دارد از طرفی با پاکسازی بدنه‌ها از الحالات پیشین منجر به بازگشت بنا به بدنه اصیل با حفره‌های طاقچه‌ها و رفهای بالایی (محل قرارگیری چراغ، مهر، شمع) بخش مردانه شده که در نوع خود اقدامی مثبت و سازنده است، اما از طرف دیگر با کندن محراب جدید عاری از هر گونه دید زیبا شاختی در دیواره جدائینه بخش زنانه و مردانه و استفاده از مصالح جدید در بخش ازاره بنا مسجد تاریخی را بسیار بدمنظر و مشابه پارکینگ‌های معاصر درون شهری کرده است. در اینجا مرمت، نه آن خدماتی که موجب ارزش افزوده می‌گردد بلکه اقداماتی که باعث ازدست‌رفتن ارزش تاریخی و اصالت اثر گردیده، خود موجب تخریب اصالت و هویت مسجد شده است.
