## Investigating the effect of the Kushak fault function on the occurrence of landslides in Ali Abad village

## بررسی تأثیر عملکرد گسل کوشک بر رخداد زمین لغزش در روستای علی آباد

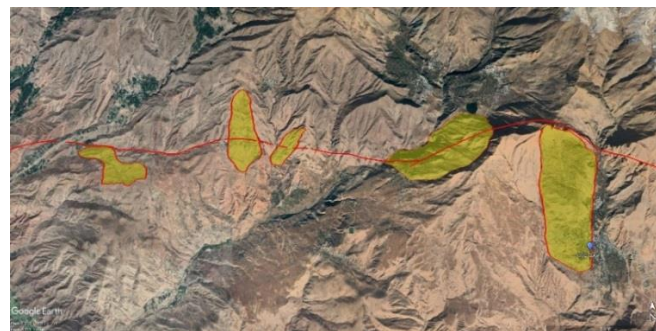
شکل ۳. موقعیت زمین‌لغزش‌های رخ داده در امتداد گسل کوشک بر روی تصویر برگرفته از Google Earth

ساخته معرفی شده است. بر مبنای نقشه زمین‌شناسی ورقه قزوین امتداد این گسل از محدوده بافت مسکونی روستای علی‌آباد گذر کرده و واحدهای کنگلومرایی و ماسه‌سنگی میوسن را بر روی واحدهای مارنی با میان لایه‌های ماسه‌سنگی و کنگلومرایی به سن میوسن رانده است. زمین‌لغزش‌های زیادی در امتداد این گسل رخ داده است که به‌وضوح بر روی تصاویر ماهواره‌ای و بازدیدهای میدانی قابل مشاهده است (شکل ۳).

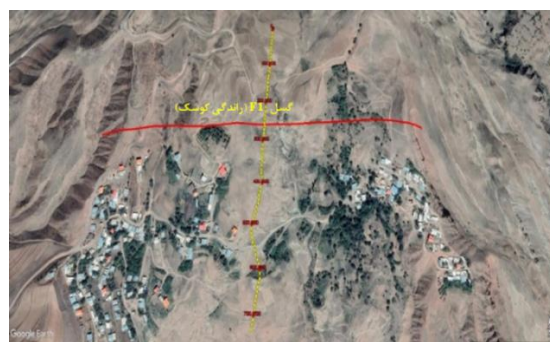
شکل ۶. موقعیت تدقیق شده گسل کوشک با توجه به نتایج مطالعات ژئوالکتریک، رخنمون گسل در بخش شمال شرقی روستا، واحدهای چینه‌شناسی و موقعیت چشمه‌ها

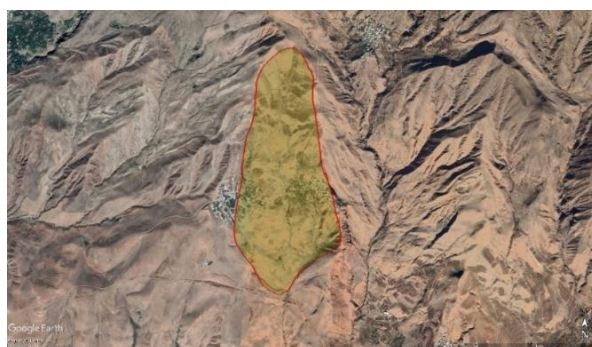
شکل ۱۲. محدوده زمین لغزش روستای علی آباد شامل زمین لغزش قدیمی و جدید بر روی تصویر برگرفته از Google Earth

با استناد به بررسی تصاویر ماهواره‌ای برگرفته از Google Earth و بازدیدهای میدانی، مورفولوژی دامنه‌ای که روستای علی آباد بر روی آن واقع شده است یک زمین لغزش قدیمی را نشان می‌دهد که در جهت شیب توپوگرافی و به سمت جنوب رخ داده است. در زمان تشکیل روستای علی آباد بر روی مصالح زمین لغزش قدیمی، شیب توپوگرافی به دلیل رخداد زمین لغزش تعدیل شده و شرایط پایداری را داشته است. زمین لغزش به شکل یک لوزی نامتقارن است که قطر طویل آن راستای شمالی-جنوبی دارد و اضلاع جنوبی آن نسبت به اضلاع شمالی کوتاه‌تر است (شکل ۱۲). عوامل مؤثر بر رخداد زمین لغزش روستای علی آباد:
