## Investigating the effect of the Kushak fault function on the occurrence of landslides in Ali Abad village

**Article type:**  
Research Article

Landslide,  
Ali Abad Village,  
Kushk Fault,  
Alamut

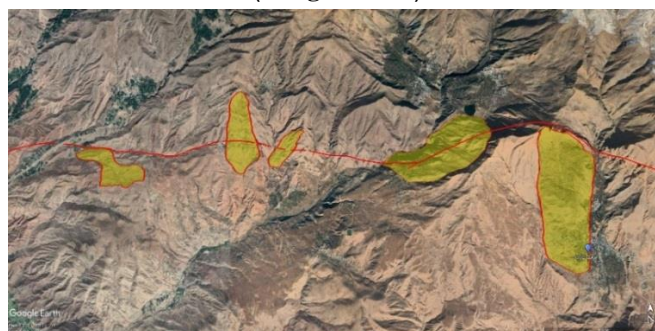
شکل ۳. موقعیت زمین‌لغزش‌های رخ داده در امتداد گسل کوشک بر روی تصویر برگرفته از Google Earth

ساخته معرفی شده است. بر مبنای نقشه زمین‌شناسی ورقه قزوین امتداد این گسل از محدوده بافت مسکونی روستای علی‌آباد گذر کرده و واحدهای کنگلومرایی و ماسه‌سنگی میوسن را بر روی واحدهای مارنی با میان لایه‌های ماسه‌سنگی و کنگلومرایی به سن میوسن رانده است. زمین‌لغزش‌های زیادی در امتداد این گسل رخ داده است که به‌وضوح بر روی تصاویر ماهواره‌ای و بازبیدهای میدانی قابل مشاهده است (شکل ۳).

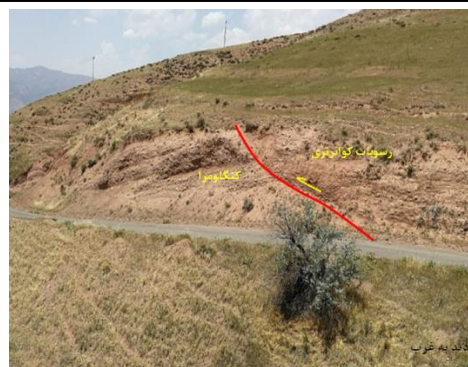
شکل ۴. رانده شدن واحدهای کواترنری بر روی واحدهای کنگلومرای مربوط به سازند قرمز بالایی در شمال شرق روستای علی‌آباد (دید به غرب)

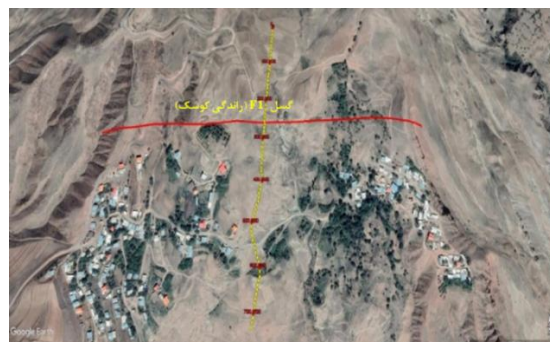
شکل ۶. موقعیت تدقیق شده گسل کوشک باتوجه به نتایج مطالعات ژئوالکتریک، رخنمون گسل در بخش شمال شرقی روستا، واحدهای چینه‌شناسی و موقعیت چشمه‌ها

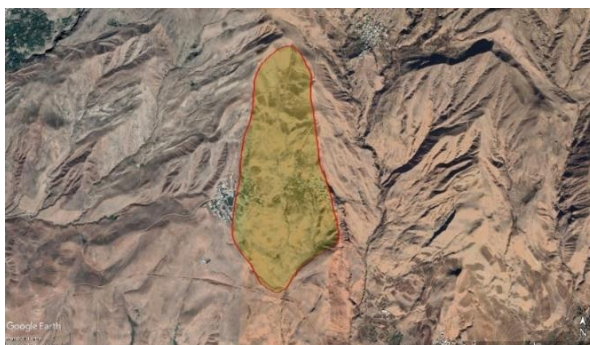
شکل ۱۲. محدوده زمین لغزش روستای علی آباد شامل زمین لغزش قدیمی و جدید بر روی تصویر برگرفته از Google Earth

با استناد به بررسی تصاویر ماهواره‌ای برگرفته از Google Earth و بازدیدهای میدانی، مورفولوژی دامنه‌ای که روستای علی آباد بر روی آن واقع شده است یک زمین لغزش قدیمی را نشان می‌دهد که در جهت شیب توپوگرافی و به سمت جنوب رخ داده است. در زمان تشکیل روستای علی آباد بر روی مصالح زمین لغزش قدیمی، شیب توپوگرافی به دلیل رخداد زمین لغزش تعدیل شده و شرایط پایداری را داشته است. زمین لغزش به شکل یک لوزی نامتقارن است که قطر طویل آن راستای شمالی-جنوبی دارد و اضلاع جنوبی آن نسبت به اضلاع شمالی کوتاه‌تر است (شکل ۱۲). عوامل مؤثر بر رخداد زمین لغزش روستای علی آباد:

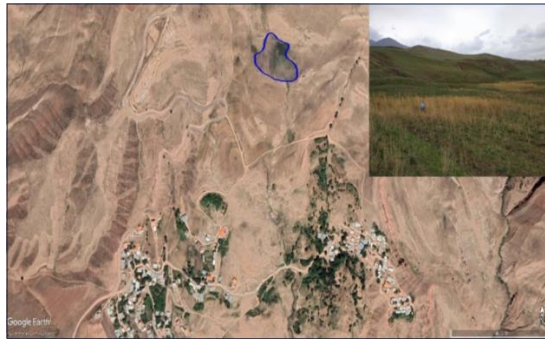
شکل ۱۳. آبگیر فصلی بالادست روستای علی‌آباد بر روی تصویر برگرفته از Google Earth و تصویر میدانی تهیه‌شده از منطقه در محدوده دامنه بالادست روستا در امتداد محدوده برشی گسل کوشک دو چشمه و یک رشته قنات قدیمی وجود دارد. چشمه‌ها و قنات یادشده آبدهی زیادی نداشتند و بیشتر برای آب دادن دام از آن‌ها استفاده می‌شده است. باین‌حال همان آبدهی کم به‌تدریج آب دامنه را زهکش می‌کرده است. پس از رخداد زلزله سال ۱۳۶۹ رودبار-منجیل قنات روستا تقریباً کور شده و آبدهی چشمه‌ها نیز کاهش قابل‌توجهی داشته است. همان‌طور که گفته شد چشمه‌ها و قنات یادشده آب موجود در دامنه روستا را زهکش می‌کرده‌اند و باتوجه‌به انسداد مجاری زهکشی دامنه، در سال‌های پس از زلزله ۱۳۶۹ رودبار-منجیل، این اتفاق نیفتاده و به‌مرور موجب اشباع و ناپایداری دامنه شده است. زمین‌لغزش روستای علی‌آباد یک سال از پس زلزله ۱۳۶۹ رودبار-منجیل به‌صورت خزشی شروع به فعالیت کرده است. پس از بارندگی‌های رخ داده در زمستان ۱۳۹۷ و بهار ۱۳۹۸ فعالیت زمین‌لغزش بیشتر شده و خساراتی را به واحدهای مسکونی و زیرساخت‌های روستا از قبیل معابر و خطوط انتقال برق، شبکه آبرسانی و باغات روستا وارد کرده است (اشکال ۱۴، ۱۵ و ۱۶).

در دامنه بالادست روستا محدوده‌ای با مساحت بالغ بر یک هکتار وجود دارد که نسبت به پیرامونش ارتفاع پست‌تری دارد (شکل ۱۳) آب حاصل از بارندگی در فصول بارانی در این محدوده جمع می‌شود و ساکنین روستا از آن برای آبیاری زمین‌های کشاورزی دامنه‌های بالادست روستا استفاده می‌کنند. باتوجه به جنس واحدهای بستر روستا و دامنه‌های بالادست، این آب می‌تواند به مرور به این واحدها نفوذ کرده و موجبات ناپایداری را فراهم آورد.

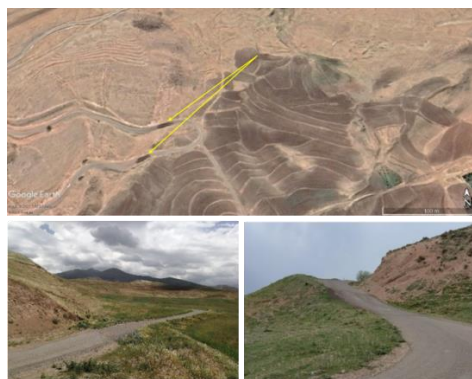
شکل ۱۴. آثار گسیختگی حاشیه غربی زمین‌لغزش به جاده ارتباطی روستای اویرک

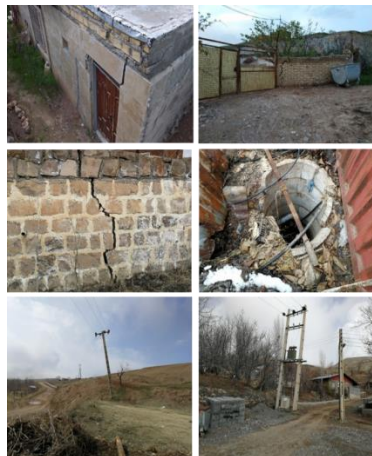
شکل ۱۵. شکاف‌های ایجادشده در دیوار واحدهای مسکونی در بخش‌های شرقی و غربی روستای علی‌آباد و خارج شدن دهانه چاه از شکل دایره به بیضی در بخش غربی روستا

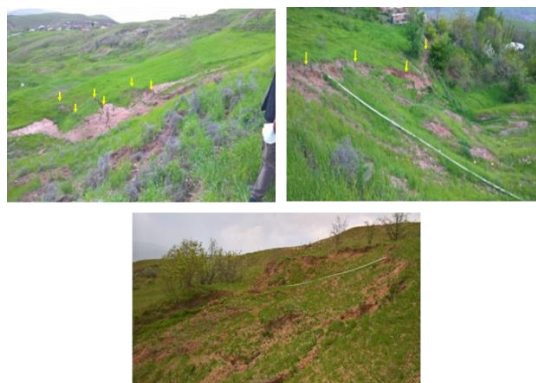
شکل ۱۶. زمین لغزش‌های رخ داده در دامنه مجاور بخش شرقی و بین دو بخش روستا که در بارندگی‌های سال ۱۳۹۸ رخ داده است و منجر به روانه گلی شده است. فلش‌های زرد رنگ ترک‌های کششی ایجاد شده در اثر زمین لغزش را نشان می‌دهد

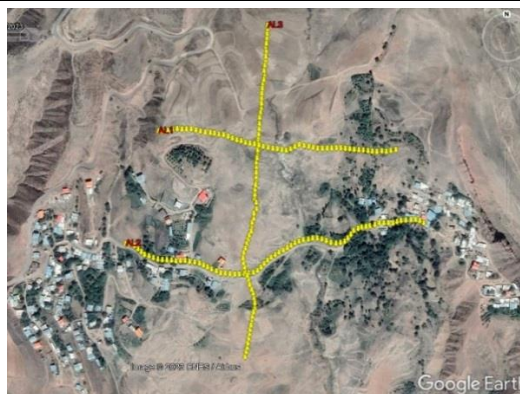
شکل ۱۸. موقعیت تقریبی قرارگیری پروفیل‌های برداشت شده بر روی تصویر برگرفته از GoogleEarth در محدوده مورد مطالعه روستای علی‌آباد

عملیات ژئوالکتریک و برداشت داده‌ها در محدوده روستای علی‌آباد در اردیبهشت‌ماه سال ۱۴۰۲ صورت پذیرفت. در مجموع سه پروفیل (AL1، AL2، AL3) در محدوده مورد برداشت قرار گرفتند (شکل ۱۷). موقعیت پروفیل‌های برداشت شده بر روی تصویر برگرفته از Google Earth را نشان می‌دهند. داده‌ها با استفاده از آرایش دوقطبی-دوقطبی با کمترین فاصله الکترودی ۱۰ متر به ازای گام‌های جدایش مختلف مورد برداشت قرار گرفتند. پروفیل‌های AL1 و AL2 برای شناسایی ابعاد و مشخصات زمین‌لغزش و پروفیل AL3 برای شناسایی گسل کوشک مورد اندازه‌گیری قرار گرفتند. نتایج به دست آمده با عوارض سطحی موجود تطبیق داده شده است. مشخصات مربوط به هر یک از پروفیل‌ها در جدول ۱ ارائه شده است.
