مسکن و محیطیات

شماره ۱۵۰ ♦ تابستان ۹۴

## تجربه بازسازی مسکن پس از زلزله؛ سال ۱۳۵۱ - شهر قیر

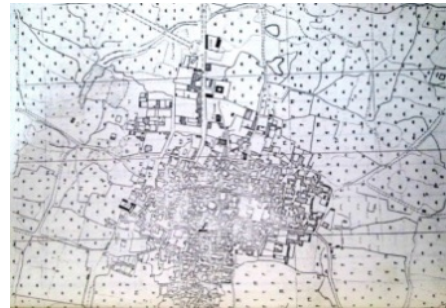
ت ۲. شهر قدیمی قیر. منبع: معین‌فر، ۱۳۵۱: ۱۱.

همانطور که در تصویر ۲ دیده می‌شود، شهر قدیمی قیر که در فاصله‌ای در حدود ۱/۸ کیلومتری شهر کنونی و در میان باغات مرکبات قرار داشته، دارای بافتی فشرده و نامنظم بوده است. بر طبق گفته‌های ساکنین شهر، کوچه‌ها باریک و خاکی بوده و خانه‌ها دارای حیاط‌های وسیع و با درختان متعدد از جنس مرکبات و نخل و حوض آب بوده است. سرویس بهداشتی در محوطه حیاط بوده و کارهای مربوط به آشپزی در حیاط خانه انجام می‌شده است. حیاط خانه‌ها مکانی برای شب‌نشینی در ایام تابستان بوده و خانه‌ها از تعدادی اتاق و یک راهرو تشکیل می‌شده است که از اتاق‌ها برای خوابیدن، آشپزی

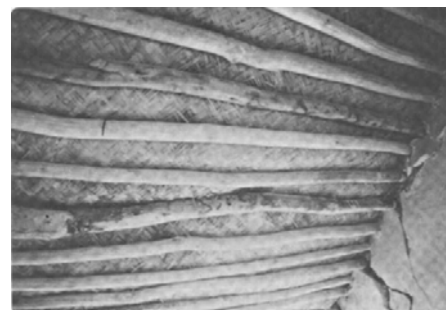
ت ۳. منظره داخلی از سقف تیر چوبی یک خانه در شهر قدیمی قیر. منبع: لی و رازانی، ۱۹۷۳: ۳۰

بر طبق گزارش معین‌فر (۱۳۵۱: ۲۱) در این شهر، عمده ساختمان‌ها در دو طبقه بنا شده بوده و در درجه اول از خشت و گل و یا سنگ لاشه و با ملات گل ساخته شده بوده است. بیشتر سقف‌ها از چوب و قشر ضخیمی از گل بوده است، در مواردی نیز سقف‌ها با تیرآهن و طاق ضربی ساخته می‌شده که بر روی دیوارهای خشت و گلی و یا سنگی قرار گرفته بوده است.

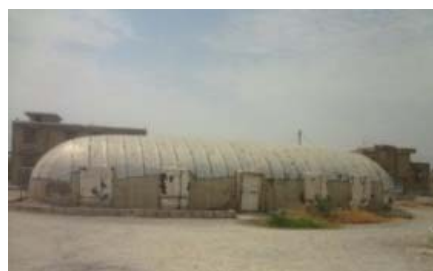
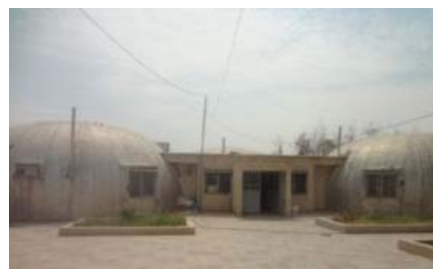
ت ۶. نمونه ساختمان‌های عمومی با سیستم پوسته‌ای گنبدی به شکل کپسول در بالا که برای مهدکودک ساخته شده بود و اکنون کاربری ورزشی دارد و در پایین به شکل گنبدی سه‌قلو که برای سازمان بسیج مورد استفاده قرار می‌گیرد. منبع: نگارنده.

برای ساختن ۱۰۰۰ واحد مسکونی و تعدادی از ساختمان‌های عمومی مانند بازار، نیروی انتظامی، مهدکودک در قیر و بعضی مراکز روستایی از سیستم ساختمان‌های پوسته‌ای گنبدی<sup>۶</sup> به صورت تک گنبدی، دوقلو، سیلندری یا کپسولی استفاده شد. پلان این ساختمان‌ها برای واحدهای مسکونی به صورت دایره‌ای با شعاع ۳/۵ متر و شامل یک آشپزخانه و دو اتاق بود و دستشویی به صورت جداگانه و با سیستم بلوکی در حیاط خانه‌ها ساخته شد. در برخی موارد این خانه‌ها به صورت پوسته‌ای گنبدی دوقلو در زمین‌های ۶۰۰ مترمربعی ساخته شدند.

در ساختن گنبد بتن آرمه این سیستم ساختمانی از قالب‌های بادکنکی پلاستیکی که تحت اثر فشار داخلی به صورت یک حباب در می‌آمدند استفاده می‌گردید. آرماتورهای با قطر کم (۸ یا ۱۰ میلیمتر) که مطابق با انحنای حبابی قالب در صفحات قائم و افقی خم شده و به پوسته خارجی قالب متکی بودند شبکه‌هایی به ابعاد حداکثر ۲۰ سانتیمتر را در دو جهت

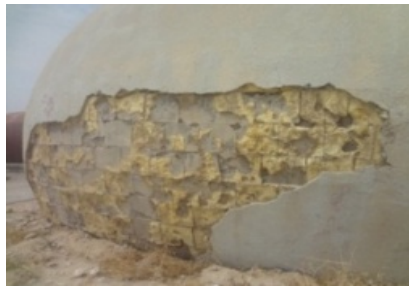
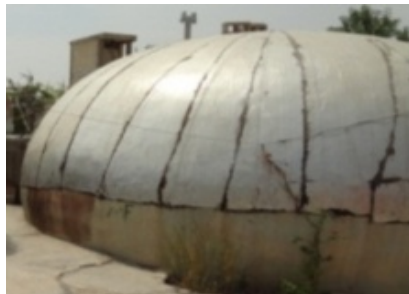
ت ۸. در بالا، عایق‌کاری ساختمان‌های پوسته‌ای گنبدی دیده می‌شود که سطح خارجی پوسته بتنی که با یک لایه نازک پلاستوفوم در مقابل حرارت عایق‌کاری شده و یک تور نازک فلزی روی این لایه عایق‌کاری کشیده شده و روی آنرا با یک ملات ماسه سیمان اندودکاری نموده‌اند. این اندودکاری پس از مدتی با یک لایه رنگ مقاوم در مقابل نفوذ آب عایق‌کاری شده و در شکل پایین نمونه‌ای از عایق‌کاری با ایزوگام در دهه‌های اخیر دیده می‌شود. منبع: نگارنده.

تشکیل می‌دادند. بتن نسبتاً پرسیمان و ریزدانه روی قالب با دست یا دستگاه موسوم به شات کریت<sup>۵</sup> پاشیده می‌شد تا ضخامت بتن جمع شده روی قالب به حدود ۶ سانتیمتر بالغ می‌گردید. در خانه‌هایی که در مقابل باران و رطوبت به اصطلاح "عایق کاری" شده بودند، سطح خارجی پوسته بتنی که حدود ۶ سانتیمتر ضخامت داشت با یک لایه نازک پلاستوفوم در مقابل حرارت عایق‌کاری شده بود. یک تور نازک فلزی روی این لایه عایق کاری کشیده بودند و روی آنرا با یک ملات ماسه سیمان اندودکاری نموده بودند. این اندودکاری پس از مدتی با یک لایه رنگ مقاوم در مقابل نفوذ آب عایق‌کاری شده بود.

پوسته‌های نازک ساختمان‌های گنبدی غالباً به‌طور مناسب در مقابل آب باران عایق نشده بودند. بررسی‌های انجام شده در آن توسط رازانی (۱۳۷۵: ۱۷) نشان داده بود که علت عمده آب دادن سقف این ساختمان‌ها و زنگ زدن آرماتورهای آن‌ها به‌علت نقص عایق‌کاری آن‌ها و پر از خلل و فرج بودن پوسته بتنی سقف و نگذاشتن تمهیداتی به‌عنوان ناودان یا آبچک در اطراف پنجره‌ها یا ورودی‌ها بوده است. در خانه‌هایی که در مقابل باران و رطوبت به اصطلاح "عایق کاری" شده بودند، سطح خارجی پوسته بتنی که حدود ۶ سانتیمتر ضخامت داشت با یک لایه نازک پلاستوفوم در مقابل حرارت عایق‌کاری شده بود. یک تور نازک فلزی روی این لایه عایق‌کاری کشیده بودند و روی آن‌را با یک لایه ملات ماسه سیمان اندودکاری نموده بودند. این اندودکاری پس از مدتی با یک لایه رنگ مقاوم در مقابل نفوذ آب عایق‌کاری شده بود. در بسیاری از ساختمان‌ها رنگ عایق رطوبت و پوشش نازک محافظ عایق حرارتی ترک خورده بودند و آب به زیر توری فلزی نفوذ کرده و در داخل لایه پلاستوفوم عایق حرارت جمع و از طریق آن توسط پوسته نازک متخلخل بتنی سقف به داخل ساختمان نشت پیدا کرده بود.

شکایات زیادی شده بود که در طول بارندگی‌های شدید آب باران از سقف بعضی از ساختمان‌های گنبدی تا ساعت‌های متوالی پس از اتمام بارندگی چکه می‌کند. همچنین شکایات زیادی رسیده بود که عایق حرارتی ساختمان‌های گنبدی برای تغییرات شدید حرارت در منطقه در طول شبانه روز و در طول سال کافی نیست. بررسی نقشه‌ها چنین نشان می‌داد که در طرح اولیه هیچ‌گونه تمهیدی برای عایق‌کاری این نوع ساختمان‌ها در نظر گرفته نشده بود و عایق‌سازی حرارتی و رطوبتی

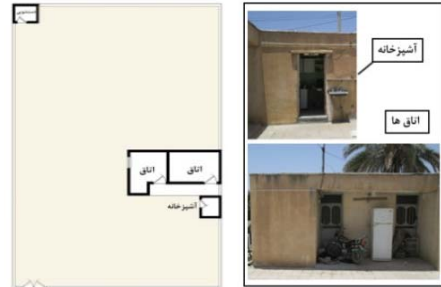
ت ۷. نمونه ساختمان با بلوک بتنی در شهر قیر. منبع: نگارنده.

در راستای طرح سازمان مسکن به منظور پیدا کردن راه حلی جهت تعمیم مسکن بهداشتی و فنی و مقاوم در برابر زلزله و قابل اجرا در سطح روستاهای کشور است و جایگزینی بتن به جای خشت، ساختمان‌های منطقه و خصوصاً بخشی از ساختمان‌های شهر قیر با سیستم کلاف‌بندی بتنی و با تقویت میلگردهای آهنی و با سقف‌های تاوه‌ای بتن آرمه اجرا گردید. در این شهر ساختمان‌هایی با دیوارهای بلوک بتنی که تا حدودی مسلح شده بودند و با سقف دال بتن آرمه یکپارچه بود اجرا گردید که یک طبقه و با دیوارهای به ضخامت ۲۰ سانتی‌متر با بلوک بتنی و کلاف بتن آرمه زیر دیوار بود و در این دیوارها به فواصل معین آرماتورهای قائم در داخل سوراخ‌های بلوک بتنی قرار داده شد و داخل سوراخ با ملات مصرفی و یا بتن ریزدانه پر شده بود و به این ترتیب دیوارها مسلح شده بودند (معین‌فر و نادرزاده، ۱۳۶۴: ۲۲).

برای چه درجه زلزله‌خیزی و چه منطقه‌ای تهیه شده بود. این ساختمان‌ها، از دو اتاق ۱۲ متر مربعی (۳×۴) به همراه یک آشپزخانه ۴/۵ متر مربعی (۳×۱/۵) و یک دستشویی تشکیل شده بودند.

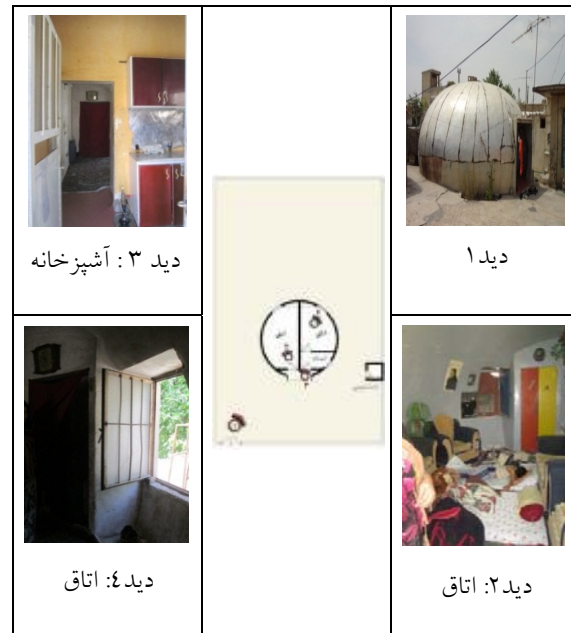
۹. نمونه ساختمان مسکونی با سیستم پوسته ای گنبدی در شهر قیر و فضاهای داخلی آن. منبع: نگارنده.

در این نمونه از ساختمان‌ها دولت یک خانه با پلان دایره‌ای به شعاع ۳/۵ متر ساخت. در این فضا دو اتاق و یک آشپزخانه در نظر گرفته شد و دستشویی به صورت جداگانه در محوطه حیاط خانه به صورت بلوکی به همراه کلاف قائم بتنی اجرا گردید. از این‌رو، این نوع مسکن هم از لحاظ سازه و هم زیربنا و شکل فضاهای خانه تفاوت فاحشی با تصور ذهنی مردم نسبت به خانه

کف ساختمان بنا شده بودند. بالای این دیوارها به پوسته گنبد متصل نبود و فاصله نسبتاً زیادی بین آن دو باقی بود. لذا این دیوارها به مثابه دیوارهای طره‌ای آزاد و قائم عمل می‌کردند. زلزله‌ای با شدت متوسط باعث واژگونی بسیاری از این دیوارها می‌گردد. بسیاری از اتصالات بین دیوارها فاقد جزئیات مهندسی ایمن و مناسبی بودند. هیچ‌گونه تمهیدی برای اتصال خطوط آب و برق و تسهیلات شهری مانند آنتن تلویزیون، کولر و غیره در نظر گرفته نشده بود و لذا ساکنین مجبور شده بودند که پس از تحویل این ساختمان‌ها خودشان راه حل‌های ابتکاری که با شکل گنبدی ساختمان اصلی هیچ‌گونه هماهنگی و سازگاری نداشت به کار برند.

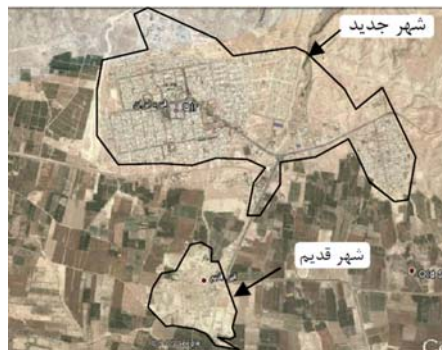
ت ۱۰. موقعیت شهر جدید قیر نسبت به شهر قدیمی. منبع: google earth با ویرایش نگارنده.

محل شهرک جدید قیر در دامنه کم شیب تپه‌ای به فاصله نسبتاً زیاد از شهرک قدیمی و ویران شده قیر انتخاب شد. این جابه‌جایی بدون انجام نظرسنجی از مردم صورت گرفت و برای دولت هزینه‌های سنگینی را به بار آورد؛ مصاحبه با افراد سانحه زده در آن هنگام توسط دکتر رازانی حاکی از این بوده که مردم شهر، انتخاب محلی نزدیکتر به شهر قدیم را ترجیح می‌دادند که از لحاظ صرف هزینه‌های ساختمانی و زیر ساخت های شهری نیز این کار بسیار ارزان‌تری بود. این در حالی است که مصاحبه‌های انجام شده با اهالی قیر پس از ۴۰ سال حاکی از این بود که مردم از انتخاب این مکان رضایت کافی داشتند و از دلایل رضایت آن‌ها ایمنی شهر در برابر زلزله و پیشرفت حاصل شده برای شهر در نتیجه این جابه‌جایی بود.

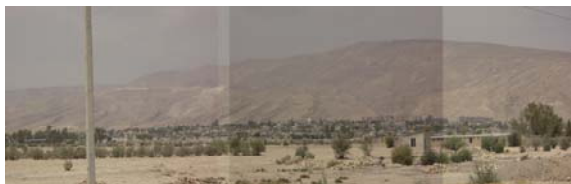
ت ۱۱. منظره‌ای از شهر جدید قیر در دامنه کوه که از شهر قدیمی گرفته شده‌است. منبع: نگارنده.

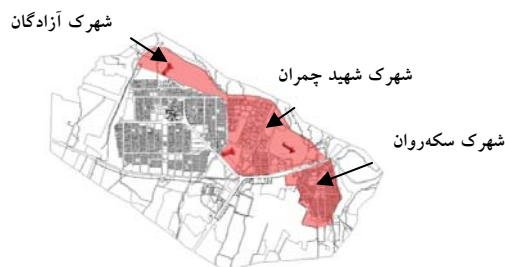
ت ۱۲. توسعه شهر در دهه اخیر به علت افزایش جمعیت به سمت شهرک‌های آزادگان، الهادی، شهید چمران و سکه‌روان بوده است که با فلش نشان داده شده است. منبع: نگارنده.

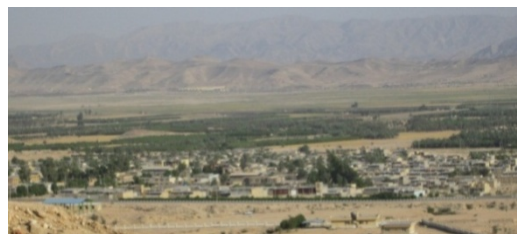
ت ۱۳. بخش توسعه یافته شهر در شهرک سکه‌روان. منبع: نگارنده.

در شهر جدید قیر به‌واسطه شکل منظم، مسیرها و دسترسی به نقاط مختلف شهری سریع و آسان است و خیابان‌های عریض آن از تداخل عملکردی انسان و ماشین جلوگیری می‌کند. شهر جدید قیر به‌علت تقسیم‌بندی شطرنجی و توپولوژی که داشت، به‌صورت منظم در طول این ۴۰ سال توسعه یافت و مسیر توسعه آن تا حدودی مشخص بوده است. در جریان مصاحبه‌هایی که با مردم در حین مطالعات میدانی صورت گرفت، این نکته قابل توجه بود که مردم از نحوه شهرسازی شهر جدید به شدت راضی بودند و این نکته بر سر زبان‌ها جاری بود که "شهر ما یک کوچه بن‌بست هم ندارد، همه خیابان‌ها جدول‌بندی شده و اگر باران بیارد آب در معابر جمع نمی‌گردد". این مردم به شهر خود حس تعلق داشتند و مهاجرت از این شهر به شهرهای بزرگتر استان مانند شیراز در بین آن‌ها کم

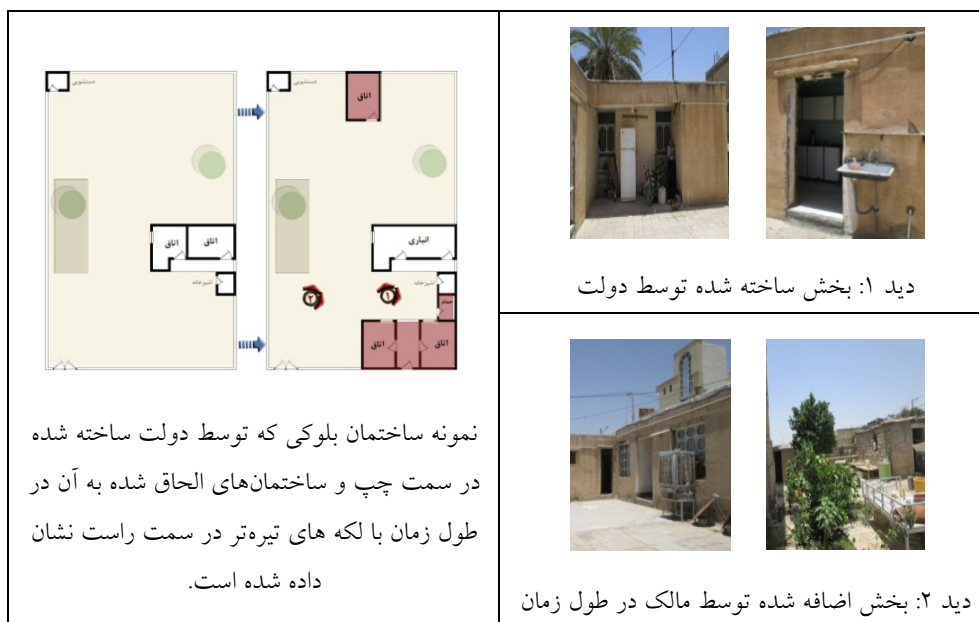
دید ۱: بخش ساخته شده توسط دولت

دید ۲: بخش اضافه شده توسط مالک در طول زمان

نمونه ساختمان بلوکی که توسط دولت ساخته شده در سمت چپ و ساختمان‌های الحاق شده به آن در طول زمان با لکه‌های تیره‌تر در سمت راست نشان داده شده است.

ت ۱۵. نمونه ساختمان مسکونی با سیستم بلوکی در شهر قیر و فضاهای داخلی آن. منبع: نگارنده.

اسکلت این ساختمان‌ها به‌صورت بلوکی به‌همراه کلاف قائم بتنی و سقف به‌صورت دال بتنی اجرا گردید. از این‌رو، این نوع مسکن به جز مسئله سازه و زیربنا تفاوت فاحشی با تصور ذهنی مردم نسبت به خانه نداشت. فضای اختصاص یافته به آشپزخانه جدا از اتاق‌ها و در ارتباط با حیاط برای مردمی که در

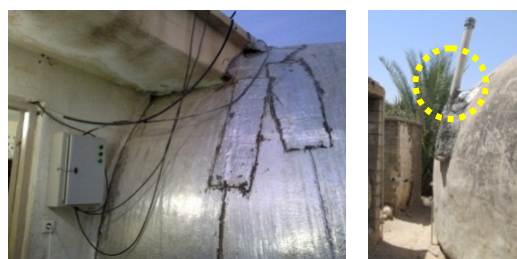
ت۱۶. راه‌حل‌های ابتکاری ساکنین برای سازگار نمودن اتصالات خطوط برق، کولر و دودکش‌ها. منبع: نگارنده.

هیچ‌گونه هواکش و بادگیری در سقف گنبدها تهیه نشده بود. لذا هوای گرم و دود در قسمت بالای گنبدها باقی می‌ماندند و خانه را تقریباً در نصف طول مدت سال که هوا در منطقه گرم است برای ساکنین این‌گونه ساختمان‌ها غیر قابل تحمل می‌کند. در بسیاری از خانه‌های سنتی ایرانی که دارای سقف گنبدی بودند معمولاً یک هواکش و نورگیر برای تهویه و روشنایی در تاج گنبد قرار می‌دادند. مسئولین طرح و اجرا، این راه حل سنتی را می‌توانستند به آسانی و بدون زحمت و هزینه بسیار اندکی هنگام ساخت پوسته‌ها عملی کنند.
