## The impact of geomorphological constraints of the indika landslide on rural settlements; case study: Chezi-ye Olya village, Andika county

## تأثیر تنگناهای ژئومورفولوژیکی زمین لغزش اندیکا بر سکونتگاه روستایی؛ مطالعه موردی:

### روستای چزی علیا شهرستان اندیکا

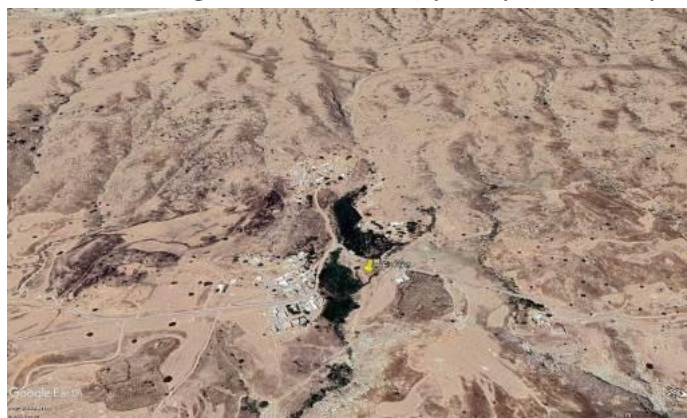
شکل ۲. نمایی از بافت کالبدی روستای چزی علیا در دامنه شرقی ارتفاعات (دید به سمت غرب)

مصالح زمین لغزشی زمین لغزش اندیکا بنا نهاده شده است. در داخل بافت روستا تخته سنگ های نابرجای بزرگی ناشی از رخداد زمین لغزش مشاهده می شود. همچنین مناطق شیب دار و منتهی به دره در محدوده کالبدی روستا وجود دارد. در شکل ۲، نمایی از روستای چزی علیا در دامنه کوه گدارلندر بر روی تصویر Google Earth نشان داده شده است.

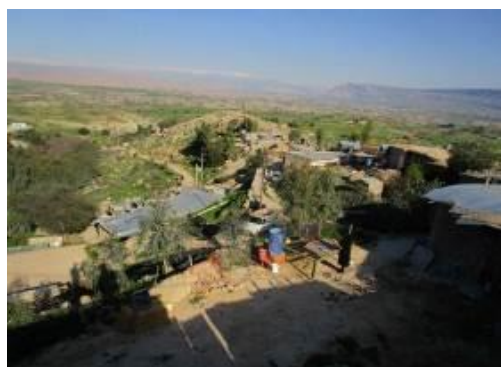
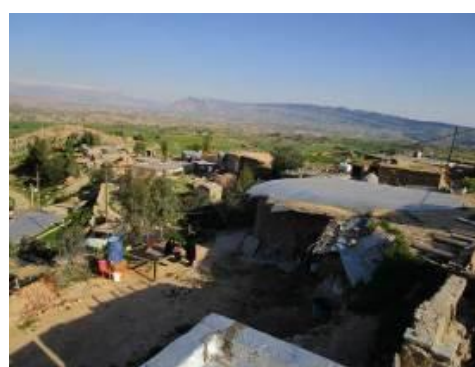
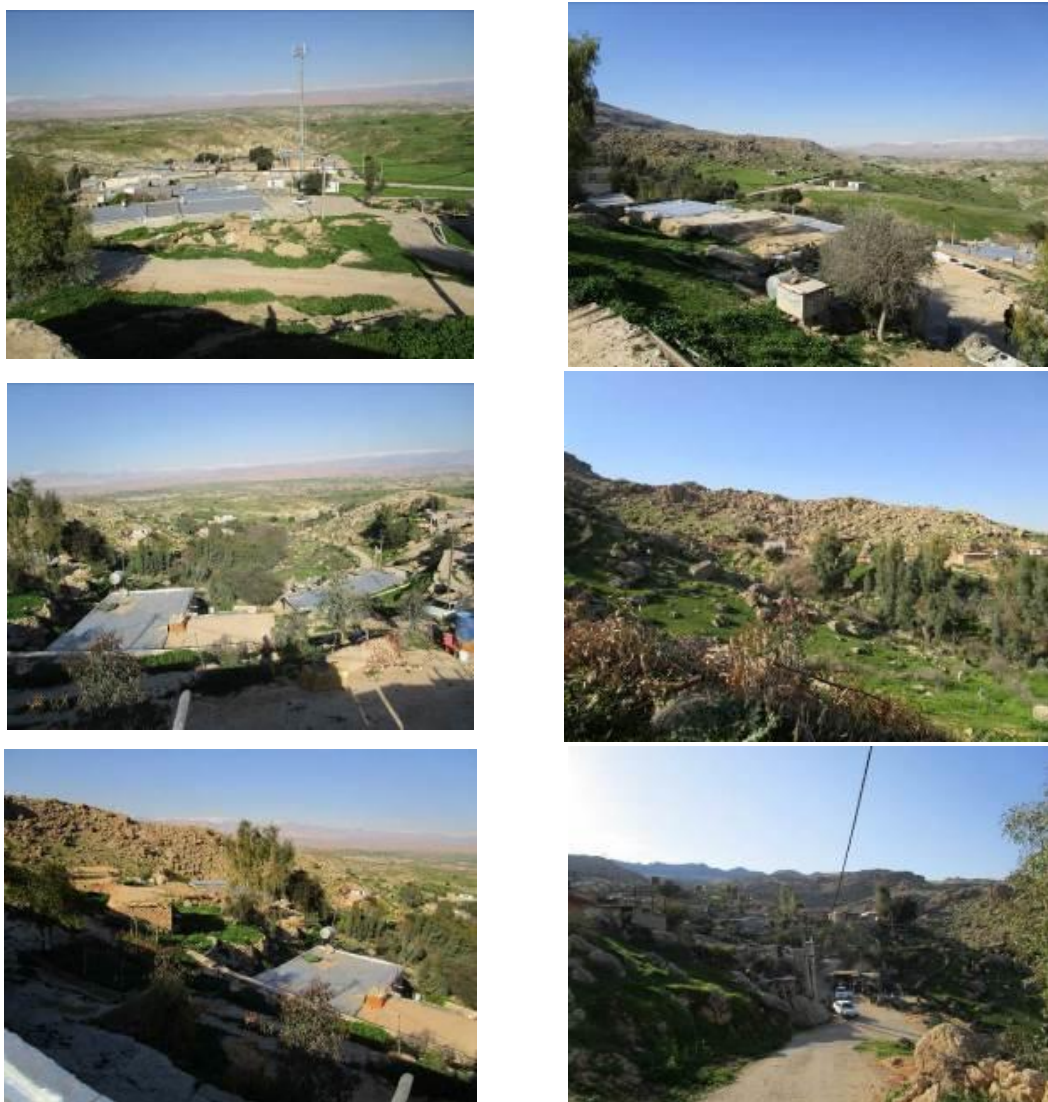
شکل ۴. نمایی از محدوده بافت کالبدی روستای چزی علیا در داخل دره‌های تنگ و بر روی مصالح زمین لغزشی و تخته‌سنگ‌ها

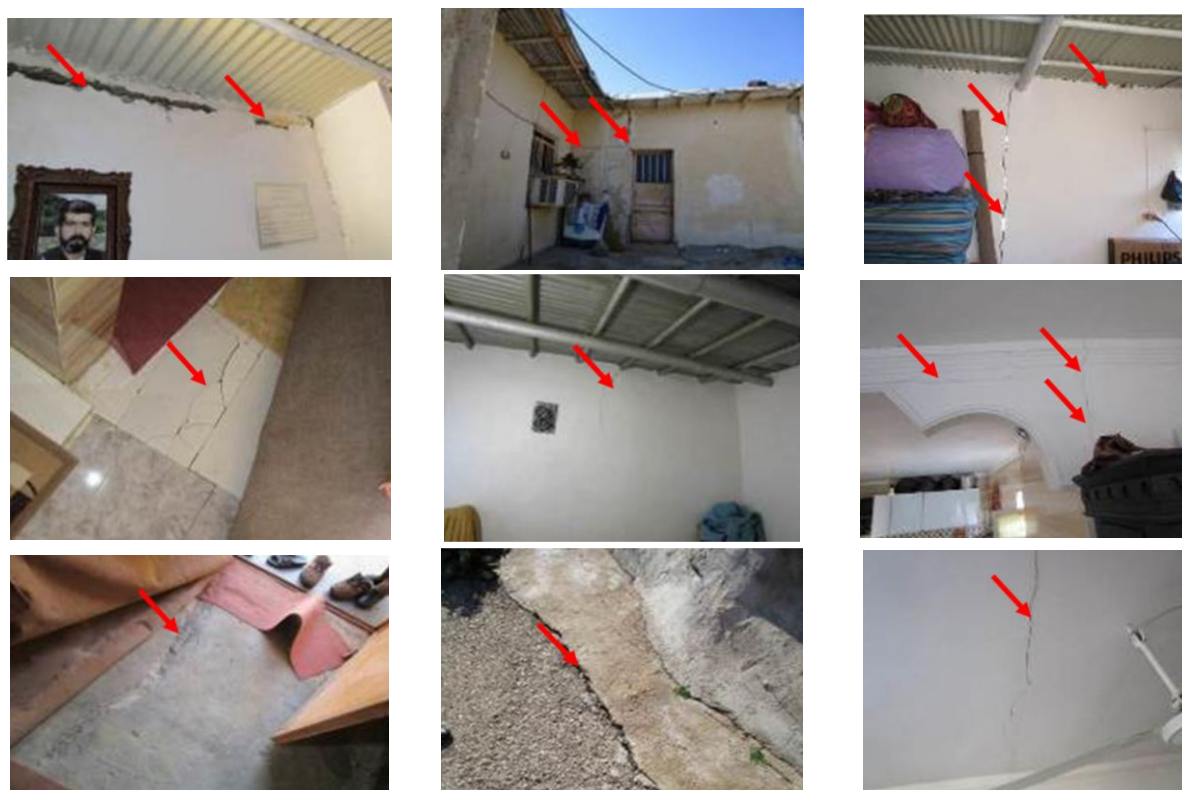
شکل ۵. نمایی از آثار رخداد زمین لغزش و خسارات وارد شده به منازل مسکونی روستای چزی علیا  
\* محل ترک‌ها و شکاف‌های پر شده با نشانگر قرمز رنگ نمایش داده شده است.

عامل اصلی وقوع این زمین لغزش، فعال شدن گسل راندگی اندیکا بوده است. واقع شدن بیش از ۱۰ روستا با قدمت زیاد بر روی قطعات بزرگ آواری توده لغزشی، شکاف‌های کم عمق و عموماً گودال‌های پر شده با رسوبات ثانویه، رشد قائم درختان کهن سال، اظهار بی‌اطلاعی مردم ساکن محدوده از زمان وقوع زمین لغزش اندیکا و شکل‌گیری و استقرار روستاهای زیادی بر روی این توده لغزشی، همه نشانه قدیمی بودن آن است. سطح گسیختگی ایجاد شده بر اثر وقوع زمین لغزش، بین ۵ تا ۱۰ متر و در بعضی قسمت‌های آن به ۲۰ متر نیز می‌رسد. بر اثر این زمین لغزش حدود ۲ کیلومتر از یال شمالی کوه گذارلندر به سطح دشت جابه‌جا شده است. روستای چزی علیا نیز بر روی توده لغزشی و بلوک‌های آواری واقع شده است. این روستا دارای بافت فضایی-کالبدی از هم گسیخته، پراکنده و نامنظم است و این مسئله ناشی از استقرار روستا در بستر توپوگرافی ناهموار ناشی از بلوک‌ها و قطعات آواری توده لغزشی است. در شکل ۵، آثار رخداد زمین لغزش در محدوده بافت کالبدی روستا و خسارات وارد شده به منازل مسکونی نشان داده شده است.

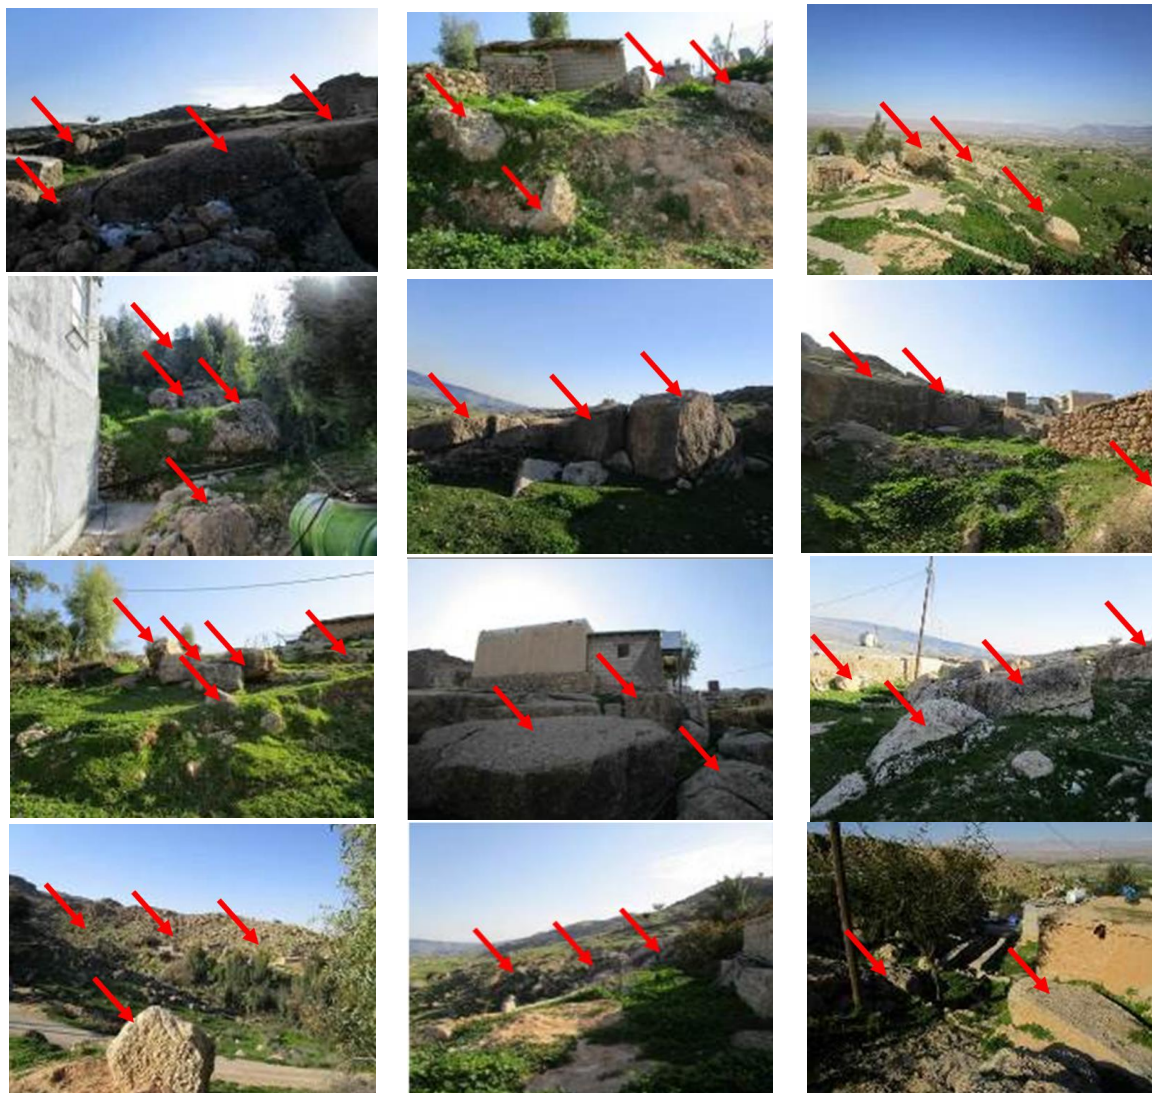
شکل ۶. نمایی از تخته‌های سنگ‌های داخل بافت کالبدی و مناطق بالادست روستای چزی علیا  
\*قطعات سنگی با نشانگر قرمز نشان داده شده است.

قرارگیری روستای چزی بر روی توده‌های لغزشی و اختلاف سطح ایجاد شده بر روی این توده‌ها و همچنین وجود قطعات آواری با ابعاد گوناگون و اقلیم نیمه مرطوب منطقه سبب سقوط تخته‌سنگ‌های ناپایدار به ابعاد مختلف در این ناحیه شده است. اغلب قطعات سنگی دارای ابعاد ۱ تا ۱۰ متری هستند و به سمت روستا در پایین دست می‌غلطند. این ریزش‌های سنگی، اغلب در فصل زمستان و بهار (به علت نفوذ آب و رطوبت بین شکاف‌ها و انقباض و انبساط سنگ‌ها) رخ می‌دهد. ابعاد بزرگ قطعه سنگ‌ها، شیب تند و بلندی دیواره‌ها سبب ریزش بلوک‌های سنگی از یک طرف و فشردگی بافت روستاها از طرف دیگر، زمینه‌های آسیب‌پذیری و بروز خطر را فراهم نموده و میزان خسارات و تلفات احتمالی را افزایش می‌دهد. در شکل ۶، تخته‌های سنگ‌های قدیمی واقع در داخل بافت مسکونی روستا و مناطق بالادست روستا نشان داده شده است.

طبق مطالعات لرزه‌خیزی استان خوزستان در صورت فعال شدن گسل راندگی اندیکا، زمین‌لرزه‌ای به بزرگی ۶/۷ ریشتر ایجاد خواهد کرد (Ghobadi, 2003) که در آن صورت بخش عمده‌ای از بافت روستا بر اثر پدیده سنگ افتان و زمین لغزش آسیب خواهد دید.

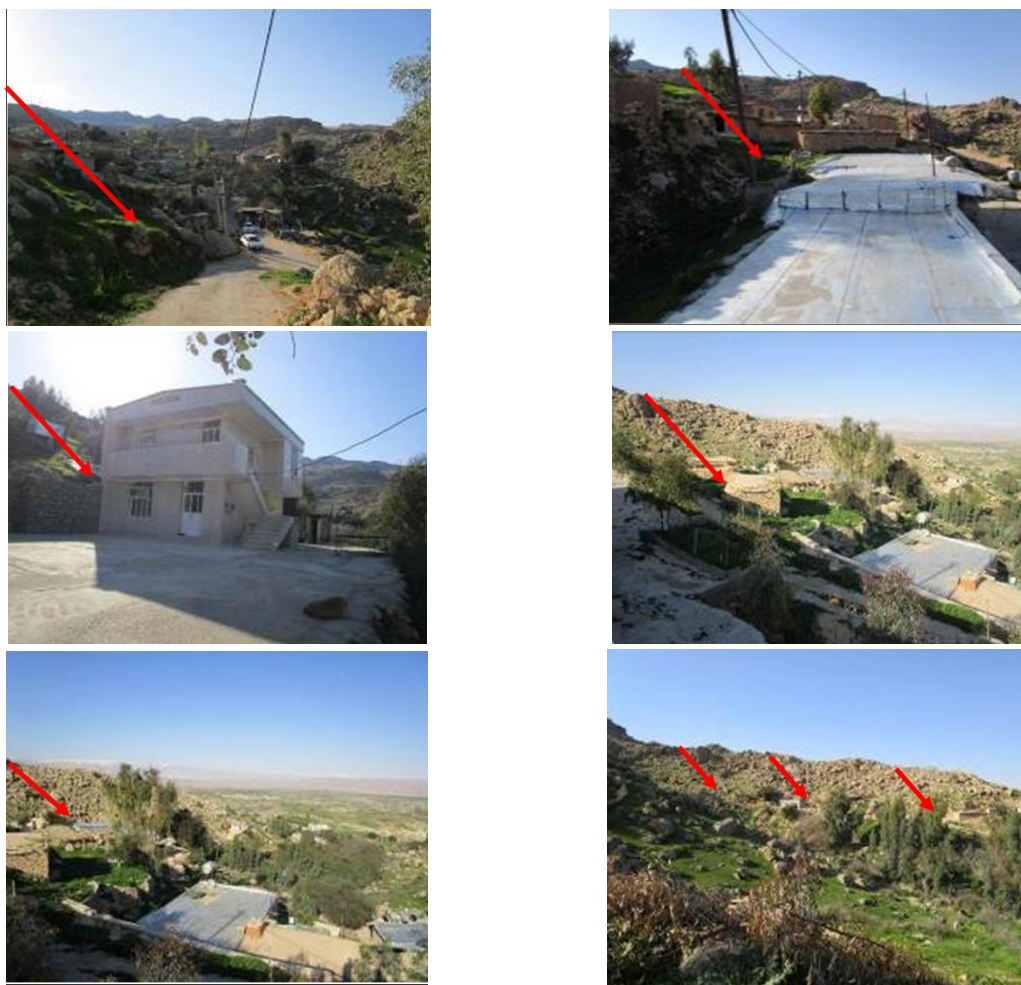
شکل ۷. نمایی از دامنه‌های پرشیب بالادست بافت کالبدی روستای چزی علیا  
\* جهت و میزان شیب با رنگ قرمز نمایش داده شده است.

محدود کرده است. همچنین، مسئله حمل و نقل و از همه مهم‌تر انتقال آب شرب به بخش‌های مرتفع‌تر روستا، تحت تأثیر عامل شیب قرار گرفته است. در شکل ۷، نمایی از دامنه‌های پرشیب بالادست روستای چزی علیا که واجد قطعات سنگی در ابعاد مختلف است، نشان داده شده است. قطعات سنگی در این دامنه‌ها پایداری مناسبی نداشته و در صورت رخداد زمین لرزه و یا بارندگی‌های شدید با از دست رفتن تکیه‌گاهشان، ممکن است به سمت پایین‌دست حرکت نمایند و سبب خسارت به منازل مسکونی شوند.

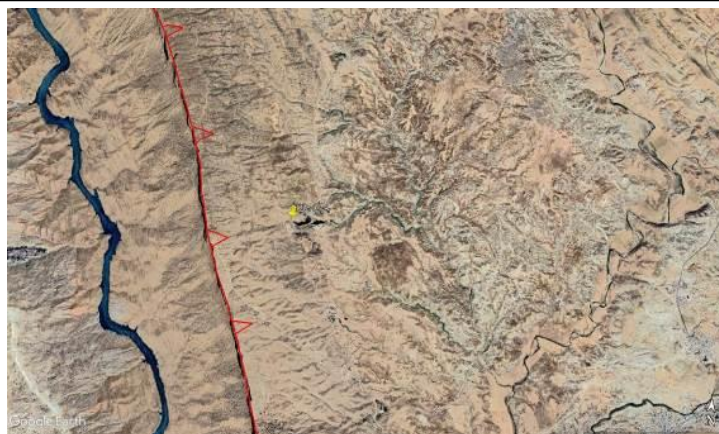
شکل ۸. نمایی از گسل اندیکا در فاصله یک کیلومتری غرب روستای چزی علیا

گسل راندگی اندیکا با امتداد شمال غرب-جنوب شرق دارای طول تقریبی حدود ۵۰ کیلومتر در شمال شرق شهر مسجدسلیمان واقع شده است. روستای چزی علیا و برخی روستاهای دیگر شهرستان اندیکا بر روی فرادیواره گسل راندگی اندیکا قرار گرفته‌اند. گسل اندیکا، سازند تبخیری گچساران را بر روی سازند کنگلومرای بختیاری رانده است. رخداد زلزله سال ۱۳۸۱ اندیکا که باعث ویرانی روستای امیرالمؤمنین گردید به این گسل مرتبط است. این گسل جزء گسل‌های فعال محسوب می‌شود. شیب گسل راندگی اندیکا به سمت شمال شرق است. رخداد زلزله‌های سال ۱۹۲۹ با بزرگی ۶/۳، سال ۱۹۷۳ با بزرگی ۵/۲ و سال ۲۰۰۳ با بزرگی ۵ مرتبط با فعالیت این گسل بوده است. فعالیت این گسل باعث ایجاد خردشدگی در محدوده و زون گسلی گردیده که رخداد پدیده سنگ افتان و ریزش‌های قطعات سنگی را در محدوده‌های اطراف گسل تشدید کرده است.
