Pathology of relocation of rural settlements with the approach of reducing the effects of natural hazards in new village sites

آسیب‌شناسی جابه‌جایی سکونتگاه‌های روستایی با رویکرد کاهش آثار مخاطرات طبیعی در سایت‌های جدید روستاها

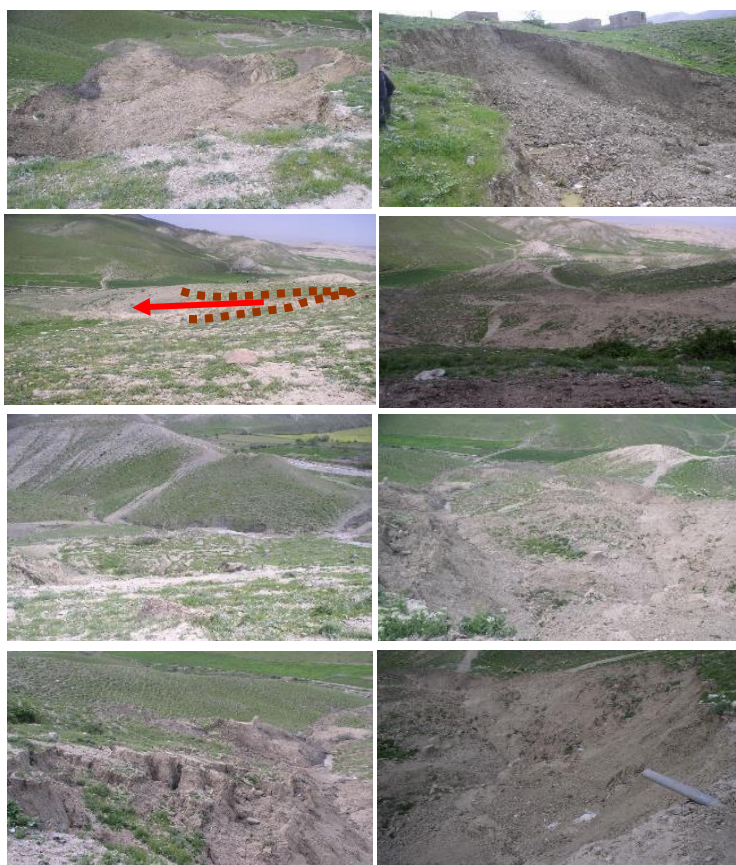
شکل ۵. الف: لغزش اتفاق افتاده در قسمت غربی روستای قره چای، ب: نمایی از اسکارپ بالایی زمین لغزش در قسمت غربی روستای قره چای و موقعیت آن نسبت به منازل مسکونی روستا که مستقیماً مورد تهدید قرار گرفته‌اند، پ: نمایی از زمین لغزش دیگر در روستای قره چای (قسمت غربی روستا) و جهت حرکت آن، ت: به هم‌ریختگی دامنه بر اثر وقوع لغزش در روستای قره چای، ث: به هم‌ریختگی دامنه بر اثر وقوع لغزش در قسمت شرقی روستای قره چای، ج: نمایی از زمین لغزش دیگر در قسمت غربی روستای قره چای، چ: به هم‌ریختگی دامنه بر اثر وقوع لغزش در قسمت شرقی روستای قره چای، ح: نفوذ فاضلاب به توده خاک در روستای قره چای
