Pathology of relocation of rural settlements with the approach of reducing the effects of natural hazards in new village sites

آسیب‌شناسی جابه‌جایی سکونتگاه‌های روستایی با رویکرد کاهش آثار مخاطرات طبیعی در سایت‌های جدید روستاها

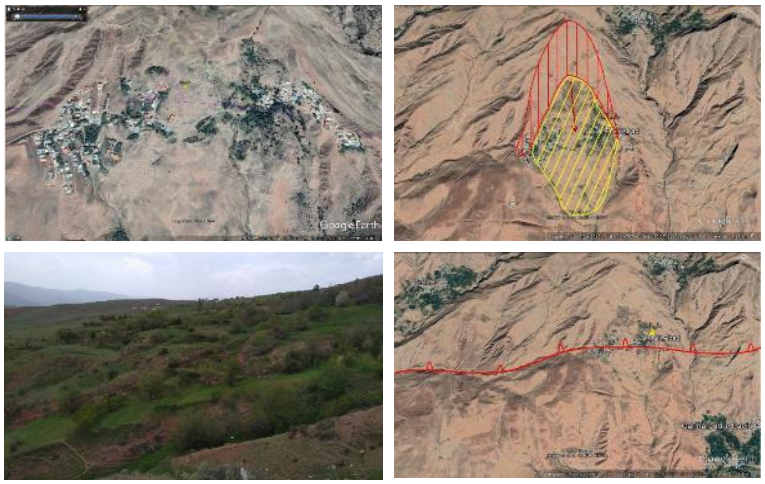
بخش‌های مختلف روستای علی‌آباد بر روی توالی کنگلومرا و ماسه‌سنگ، مارن با میان‌لایه‌های ماسه‌سنگی و واحدهای کواترنر که از مصالح زمین‌لغزشی قدیمی تشکیل شده، واقع شده است (شکل ۱۰- ب). به گفته اهالی روستا آثار حرکات دامنه‌ای در محدوده روستای علی‌آباد از سال ۱۳۸۰ مشاهده شده است، اما به دلیل بارندگی‌های فروردین و اردیبهشت ۱۳۹۹، این حرکات سرعت بیشتری پیدا کرده و منجر به ایجاد درز و ترک در ساختمان‌های واقع در بخش میانی روستا شده‌اند. بخش‌های شرقی که در حاشیه زمین‌لغزش قدیمی واقع شده است، از این حرکات مصون مانده‌اند. ولی قسمت زیادی از بخش غربی روستا که سایت

سمت توسعه جدید روستا است درگیر مخاطره زمین‌لغزش شده است. در شکل ۱۰- پ، نمایی از سایت سمت توسعه جدید روستا نشان داده شده است. در شکل ۱۰- ت، موقعیت گسل کوشک در بافت کالبدی روستا نشان داده شده است.

ت ۱۰. الف: نمایی از موقعیت روستای علی‌آباد و سایت سمت توسعه جدید روستا، ب: محدوده زمین‌لغزش قدیمی و فعلی روستای علی‌آباد بر روی تصویر برگرفته از Google Earth، تاریخ تصویر:۲۰۱۸/۰۹/۲۶. محدوده زردرنگ که از مصالح لغزشی تشکیل شده است، محدوده فعال فعلی زمین‌لغزش است که محدوده آسیب روستا نیز است، پ: نمایی از سایت سمت توسعه جدید روستای علی‌آباد، ت: موقعیت گسل راندگی کوشک نسبت به روستای علی‌آباد بر روی تصویر برگرفته از Google Earth، تاریخ تصویر:۲۰۱۸/۰۹/۲۶

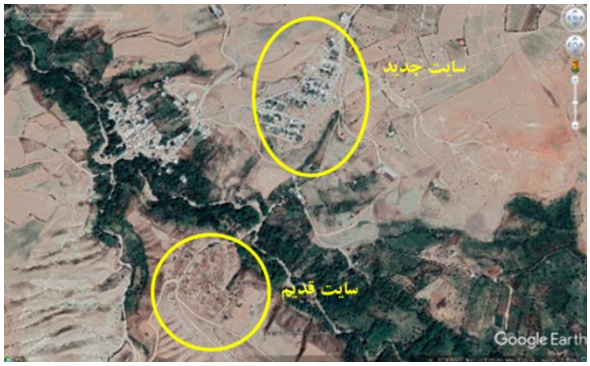
شکل ۱۶. محدوده سایت قدیم و جدید روستای عرب بر روی تصویر برگرفته از Google Earth تاریخ تصویر:۲۰۲۱/۰٤/۰۵
