The impact of geomorphological constraints of the indika landslide on rural settlements; case study: Chezi-ye Olya village, Andika county

تأثیر تنگناهای ژئومورفولوژیکی زمین‌لغزش اندیکا بر سکونتگاه روستایی؛ مطالعه موردی: روستای چزی علیا شهرستان اندیکا

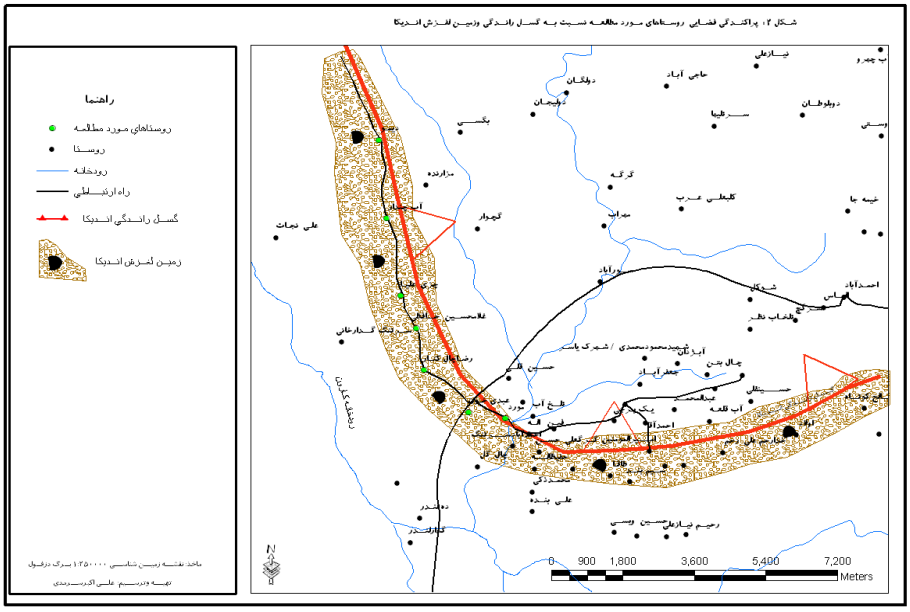
شکل ۱. محدوده موردبررسی و موقعیت روستای چزی علیا در محدوده زمین‌لغزش اندیکا
