# سرپناه موقت با استفاده از لوله‌های PVC

**کلمات کلیدی:** اسکان موقت، اسکان دائم، لوله PVC، زلزله، پژوهش عملی، سرپل ذهاب.

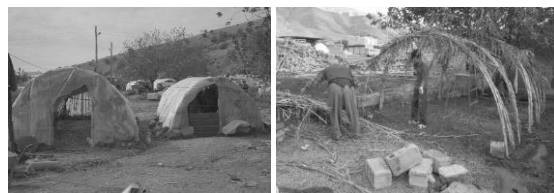
ت ۱. نمونه کپرهایی در حال ساخت توسط روستاییان

مناطق سرپل ذهاب، (آبان ماه ۱۳۹۶).

براین اساس، پس از زلزله مردم در چادرهای هلال احمر اسکان یافته و از ظرفیت ها و مهارت های گذشته خود کمک گرفته و به وسیله نی کپرهایی برای خانواده و دام هایشان ساخته اند. لازم به ذکر است که در این منطقه به خصوص در قصرشیرین نی زارهای فراوانی یافت می شود که در جایگاه خود فرصت مناسبی جهت ساخت سرپناه موقت محسوب می شود (تصویر شماره ۱).

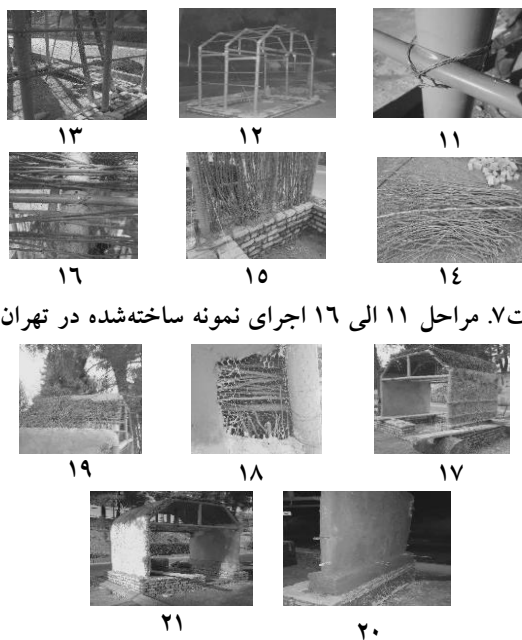
ت. ۷. مراحل ۱۱ الی ۱۶ اجرای نمونه ساخته شده در تهران.

در ادامه عناصر سازه ای اصلی، به کمک لوله های PVC با قطر ۲۵ میلی متر (تصویر شماره ۷، مرحله ۱۱)، به صورت شبکه ای به هم پیوسته درآمدند لوله های باریک در محل اتصال به ستون ها با حرارت گرم شده و با فشار اندکی روی هم فشرده و سپس به کمک سیم مفتول و پیچ خودکار کاملاً محکم شدند. این مسئله موجب افزایش سطح تماس دو لوله شده و اتصال

در ادامه با استفاده از توری مرغی تمامی جداره های داخلی و خارجی پوشیده شده (تصویر شماره ۷، مرحله ۱۳) و سپس فضای خالی بین جداره های و توری مرغی، توسط سرشاخه های درختان پر شدند (تصویر شماره ۷، مرحله ۱۴ و ۱۵)؛ و با استفاده از سیم های مفتولی ۱.۵ میلی متری، دو طرف توری مرغی همراه با شاخه های پرکننده دیوار به هم متصل (دوخته) گشتند (تصویر شماره ۷، مرحله ۱۶).

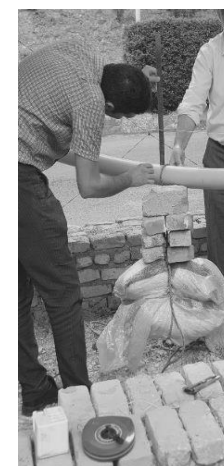
ت ۱۱. جزئیات اجرایی پی‌های منفرد.

لازم به ذکر است برای درک بهتر برخی از جزئیات اجرایی، دیتیل‌های آن به‌صورت مختصر بررسی شده‌است، در (تصویر شماره ۱۱) قابل مشاهده می‌باشند.
