سرپناه موقت با استفاده از لوله‌های PVC

چکیده

کلمات کلیدی: اسکان موقت، اسکان دائم، لوله PVC، زلزله، پژوهش عملی، سرپل ذهاب.

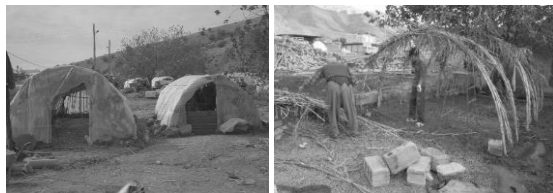
ت ۱. نمونه کپه‌های در حال ساخت توسط روستاییان

مناطق سرپل‌ذهاب، (آبان ماه ۱۳۹۶).

براین اساس، پس از زلزله مردم در چادرهای هلال‌احمر اسکان یافته و از ظرفیت‌ها و مهارت‌های گذشته خود کمک گرفته و به‌وسیله نی‌کپه‌هایی برای خانواده و دام‌هایشان ساخته‌اند. لازم به ذکر است که در این منطقه به‌خصوص در قصرشیرین نی‌زارهای فراوانی یافت می‌شود که در جایگاه خود فرصت مناسبی جهت ساخت سرپناه موقت محسوب می‌شود (تصویر شماره ۱).
