مسکن و محظوظ

تبیین الزامات بازسازی پس از سانحه بر سیاست جابه‌جایی

در سکونتگاه‌های روستایی

(نمونه موردي: روستاي اسطلخ کوه)

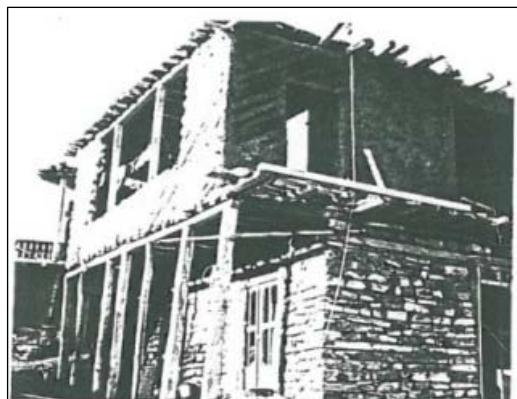
ت. ۶. نمونه‌ای مشابه خانه روستای قدیم اسطاخ کوه که طبقه اول از سنگ و طبقه دوم زیگالی است.

در ارتباط با مصالح، طبقه پایین با سنگ و ملات گل ساخته می‌شد که برای ساخت طبقه بالا و اتصال زیگال‌ها بر روی این سنگ‌ها کلاف چوبی قرار می‌دادند. پی‌ها در روستای قدیم اسطاخ کوه با عمق کم و در حدود ۱۵ تا ۲۰ سانتی متر به صورت یکدست در زیر کل ساختمان حفر می‌شد. جنس پی‌ها از سنگ با ملات گل یا گل آهک و گاهی چوبی بوده است. (زرگر، میری، آقایی، ۱۳۶۹) در روستای قدیم حدود مالکیت زمین‌ها مشخص نبود. هر خانه یک سند مالکیت دست‌نویس داشته که توسط اهالی روی یک برگ کاغذ معمولی نوشته می‌شده و به تأیید و امضای عده‌ای از معتمدين محلی نیز می‌رسیده است.
